L'Enginy d'Oliva

El proyecto consiste en obras de emergencia de consolidación estructural de una parte del conjunto de casas que albergan el edificio del Enginy de Oliva. Se actuará en 3 de las 6 referencias o titularidades catastrales que albergan el edificio original de la fábrica de azúcar. En concreto las casas definidas con el número de policía 10, 12 y 14 de la calle de l'Enginy.

L'Enginy de Oliva

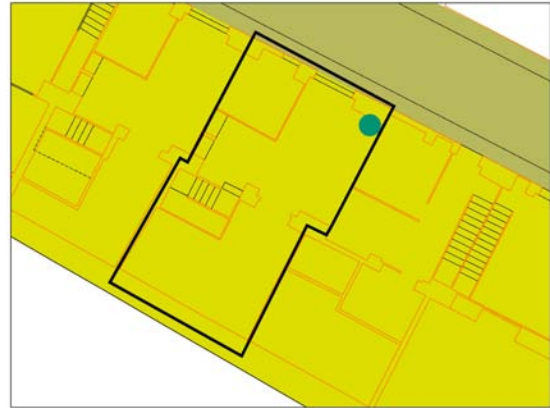
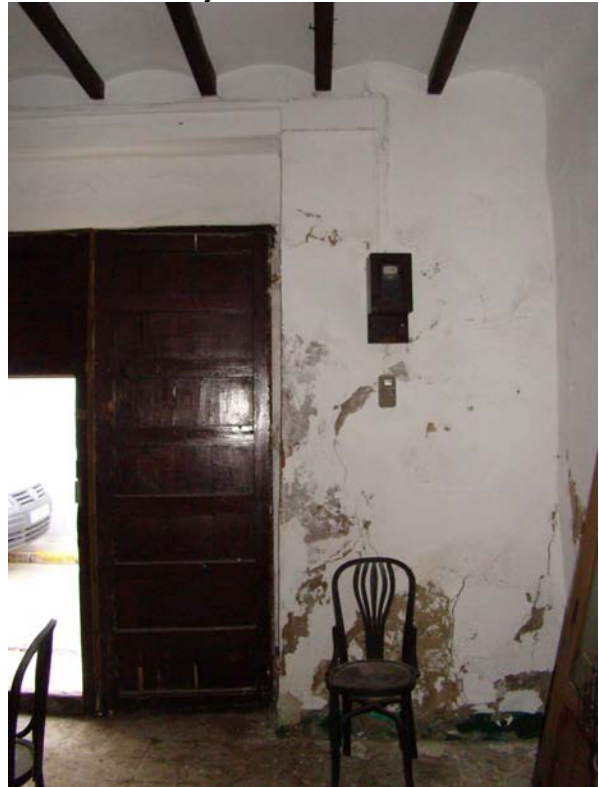
Pilastra en la mitjaneria amb la casa nº 12

En la pilastra amb la casa nº12 tenim una humitat considerable, que ha produït esponjament considerable de la capa de lluïda i que afecta a tota la pilastra en concret, la qual com observem en la imatge se situa pràcticament tota a l'interior de la casa nº12. Els problemes d'humitats estan generalitzats per tot arreu en la planta baixa, de fet en la imatge inferior s'observa l'interior de la habitació que recau al carrer.

En la imatge es veu com ha rebentat la lluïda en la base de la pilastra.

En principi no és una feina a realitzar en aquesta fase, en tant que les mesures per combatre la humitat són de major complexitat i requereixen d'intervencions més intenses i complicades, sols caldrà veure aquells punts on l'enlluït rebel·le danys de major consideració que pogueren estar afectant a les pilastres o bé a les dovelles dels arcs com veurem en les pàgines següents.

En la fase d'intervenció s'estudiarà més profundament quines solucions s'han de prendre sobretot en les referents a humitats per capilaritat en els suports en pilastres. En part aquestes solucions estaran supeditades al nivell resultant en que restarà l'edifici vist, segons la solució arquitectònica que es prenga en el conjunt.

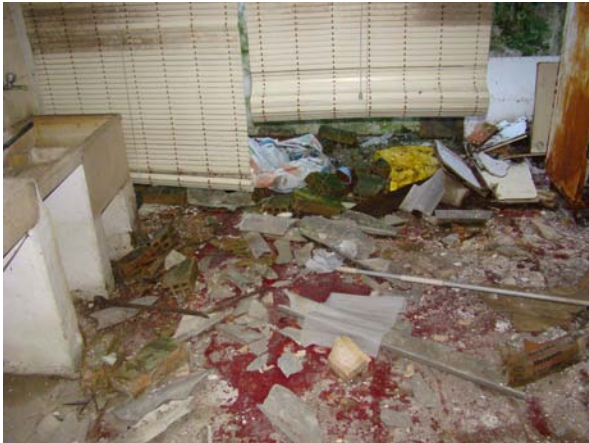
Per una altra banda també caldria desmuntar la coberta d'uralita que tenim al pati la qual té perill imminent de caure a terra tal i com s'observa en les imatges inferiors, de fet el paviment del pati ja ha patit pintades de pintures impermeabilitzants pel fet que aquesta coberta no acaba de funcionar com deuria.

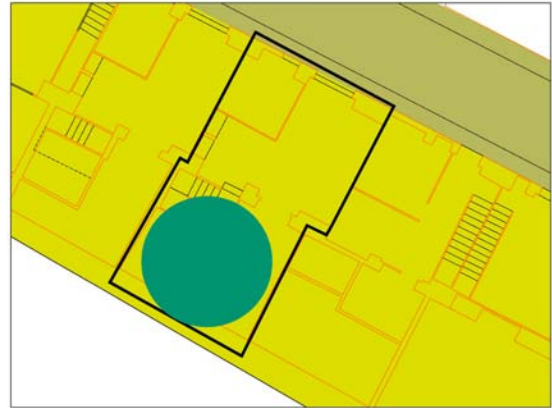
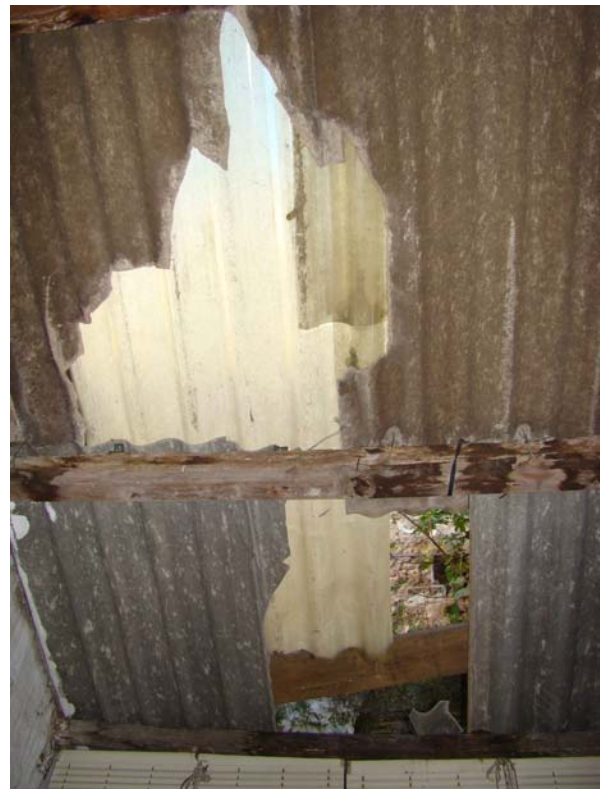
El cobert que té la primera part del pati es troba en un estat lamentable, i el perill d'enfonsament és patent.

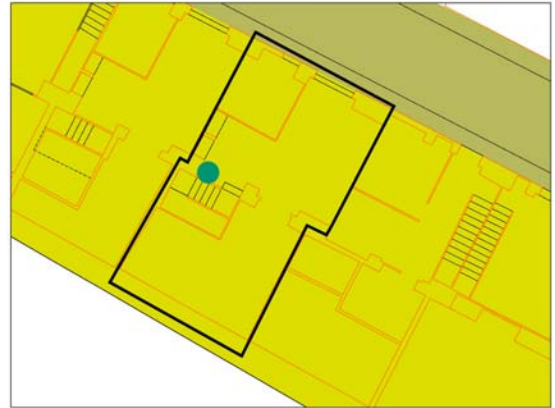
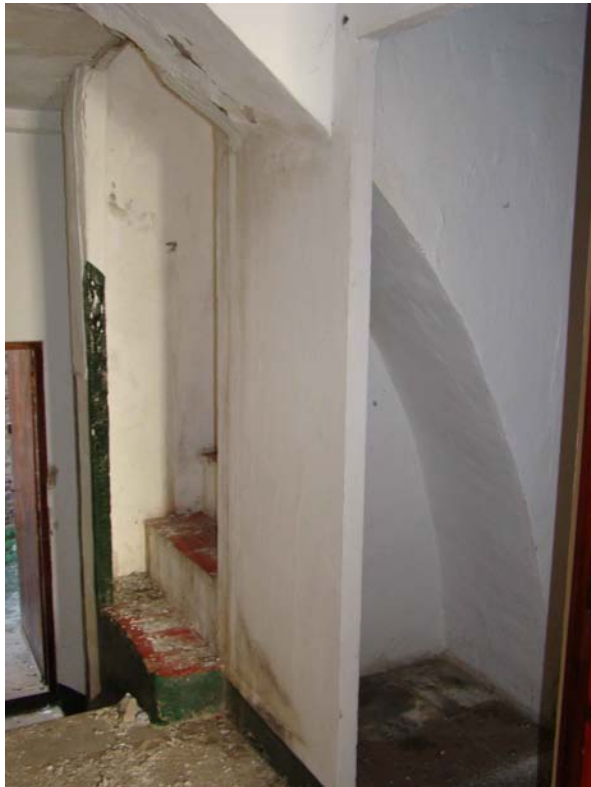
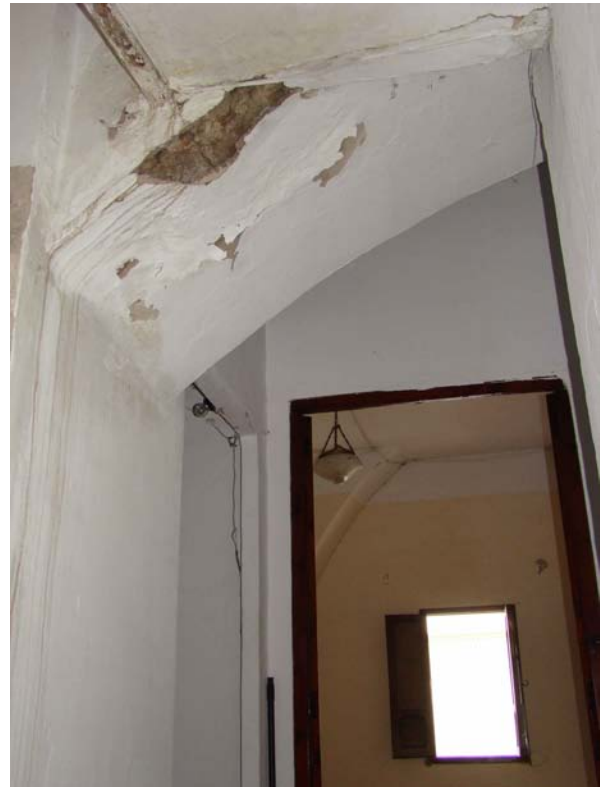
Aquest està produint filtracions sobre l'escala i en aquest cas sobre el propi arc posterior com s'observa en les imatges inferiors, on la llúida s'ha soltat de la fàbrica. Caldria veure en quin estat es troba aquesta i si està patint problemes d'erosió, tant de les juntes i de les pròpies rajoles. Caldrà veure l'encontre en la coberta del volum del casetó. Aquest té totes les butlletes per desaparèixer en la intervenció de l'edifici.

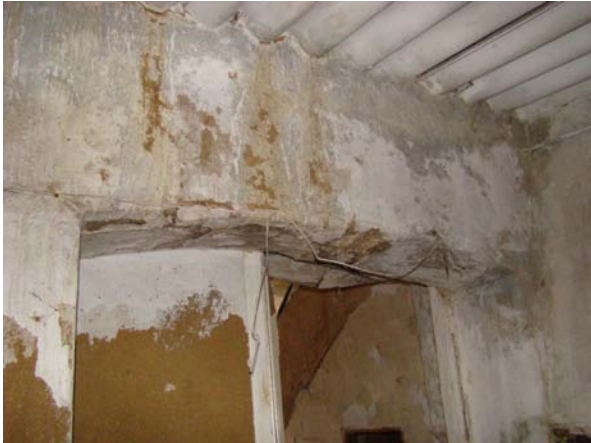
Vista del arco desde la parte posterior de la casa. Se observa el techo de fibrocemento que cubre parte del patio. Observamos que es la parte mes alta del arco, con una cota libre aproximada de 1,90 metros libres.

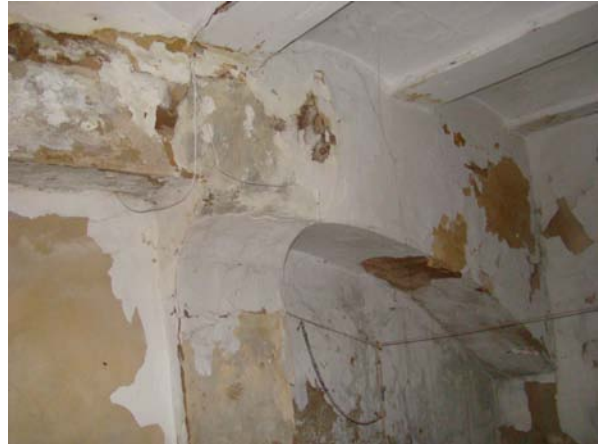
Arco inferior posterior totalmente trazado. La pilastra se localiza totalmente en el interior de la casa nº10. En la foto de la izquierda

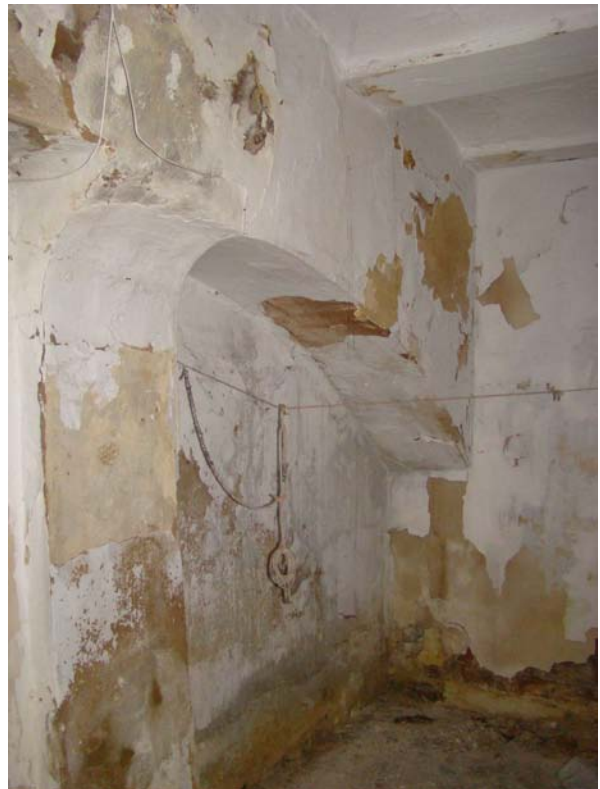
La base de los muros presenta grados importantes de humedad por capilaridad. Es el pavimento más hundido de todas las casas, junto con el de la casa nº14.

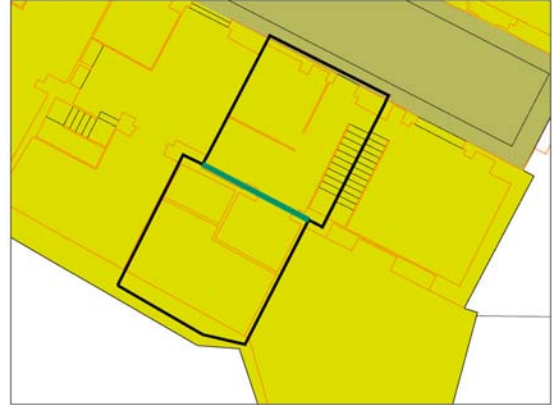
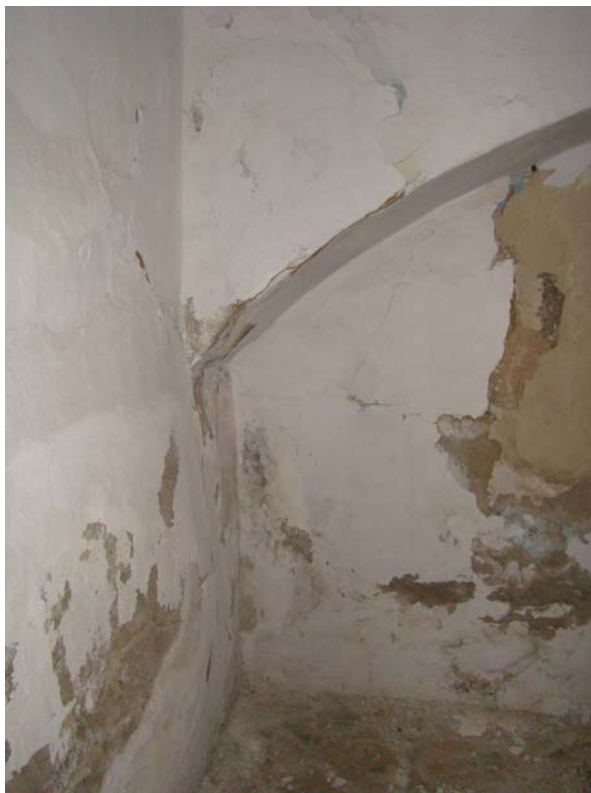
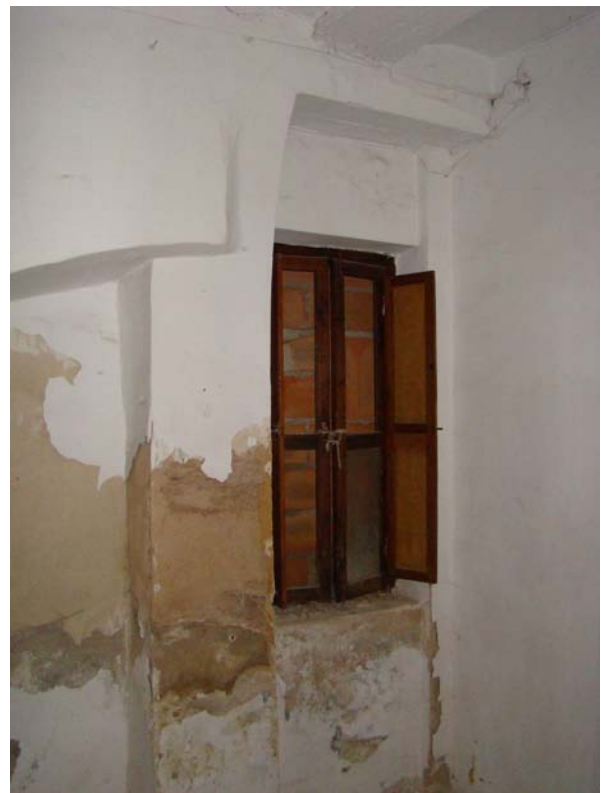
En cuanto al arco inferior de la fachada, esta en parte seccionado, y como se ve en las imágenes inferiores queda el tramo que recae hacia a la casa nº10. Mediante un pequeño pilar se ha eliminado parte del arco y se ha colocado una viga para sostener el forjado.

En la imagen superior observamos los mismos problemas de humedades que aparecen en todas las casas. Se observa en la imagen de la derecha la vigueta que atraca sobre la viga que sustituye el arco. Se trata de una vigueta de dimensiones considerables, con una distancia considerable entre viguetas. En este caso no hay problemas de estabilidad, a diferencia de lo que ocurre con el arco posterior.

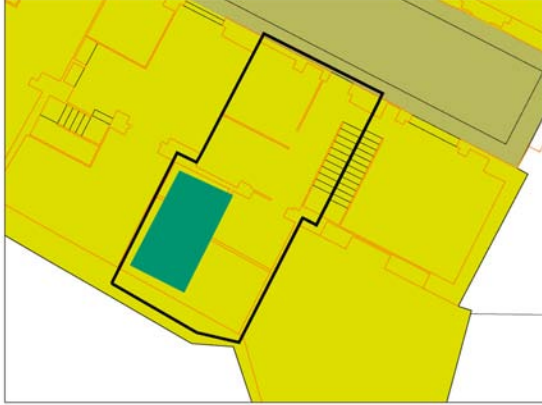
La vegetación incluso se ha desarrollado sobre la cubierta inclinada de tejas del anexo del patio, de forma que ha levantado gran parte de las tejas provocando el hundimiento de parte de la cubierta como se ha comentado antes, imagen inferior.

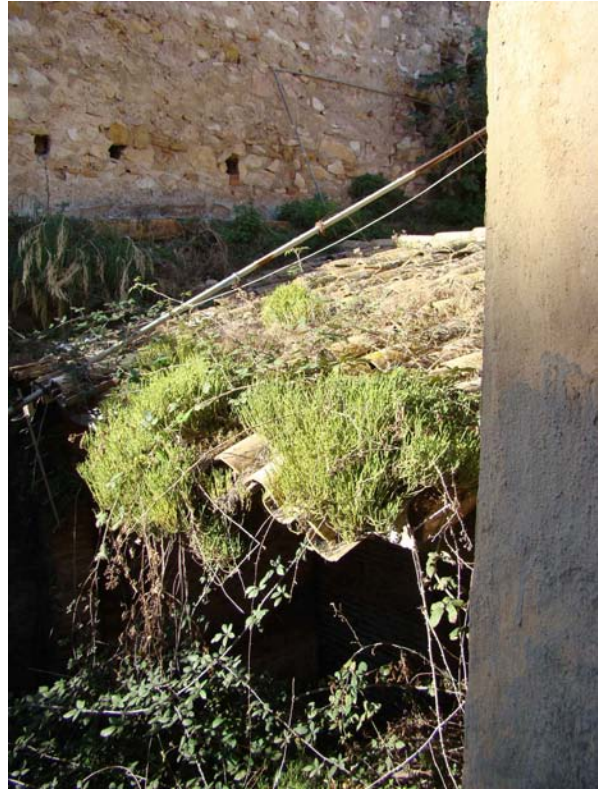
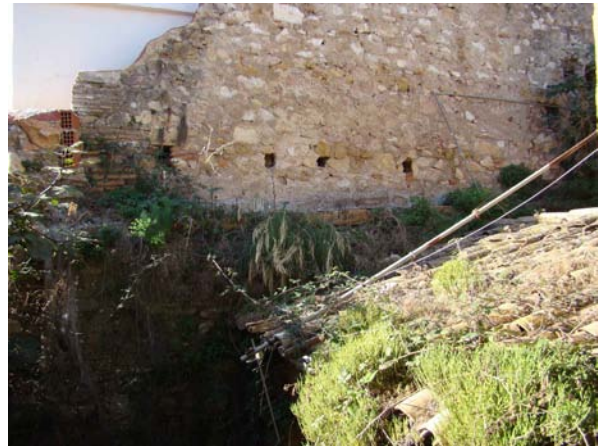
Pero si nos fijamos en la vigueta que está más cerca del mur con arco se observa que hay filtraciones de agua y la vigueta está totalmente arruinada. Sería conveniente en la limpieza del patio eliminar esta cubierta y anexo y proteger el arco inferior de las inclemencias meteorológicas hasta que se aborde la intervención definitiva con tal de garantizar la estabilidad del conjunto. Se observa en las imágenes superiores incluso la caída de antenas y cableados.

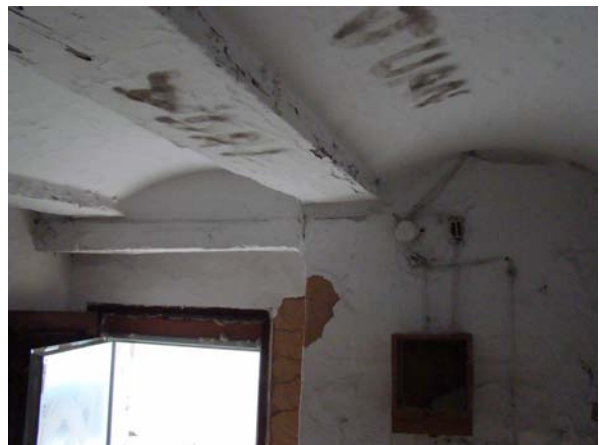
En las imágenes siguientes también podemos observar el arco inferior posterior, y el pequeño hundimiento que se ha producido en la parte más alta del arco y que ha dado lugar a que la puerta no se cierre, haciendo esta de apuntalamiento. En principio parece un un problema de desprendimiento de enlucido, pero hay que estudiar si se han producido daños en la fábrica. Resulta por tanto aconsejable apuntalar el arco y todo el forjado, pues se trata de un elemento único.

En la imagen inferior vemos unas viguetas de buena presencia todo y estar pintadas, con unas escuadrías delimitadas y sin exceso de flecha.

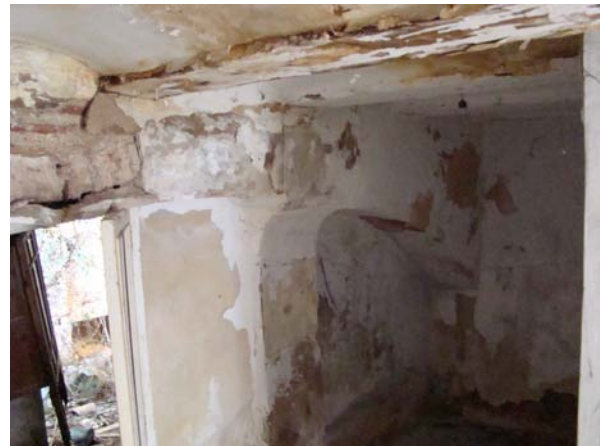
El arco inferior posterior totalmente desarrollado, con la patología en la clave aproximadamente del arco.

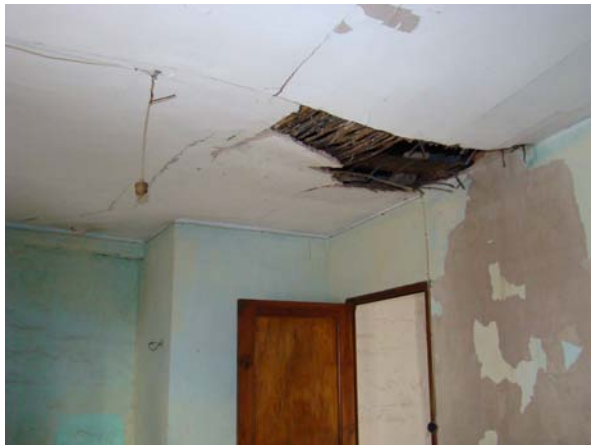
Sostre deformat i arruïnat

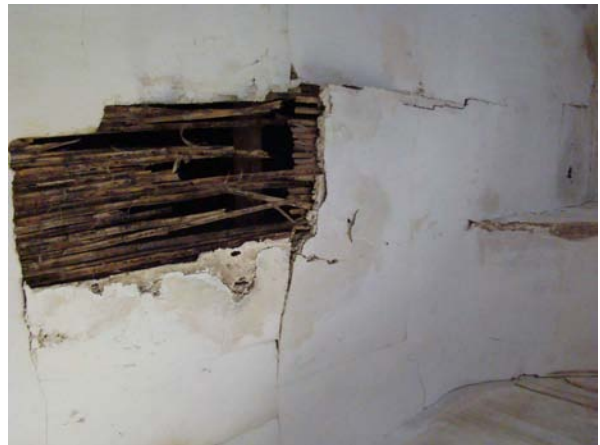
Entrada d'aigua.

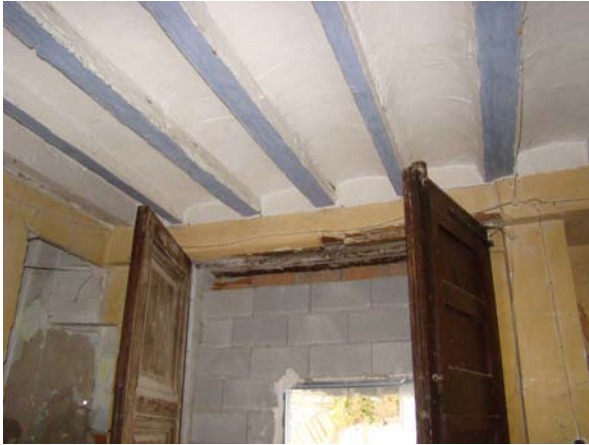
Una biga recolçada sobre dos pilars ha substituït l'arc rebaixat, del qual sols deu restar l'arranc dins de les pilastres.

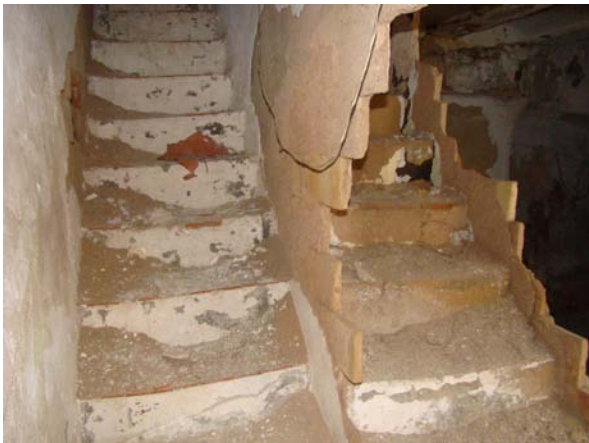
En aquesta imatge veiem com les voltes d'escala són autoportants, i el que resulta més fràgil és el barandat que separa les dues cases, que de la mateixa manera que es dona entre totes, és un barandat de rajola massissa de 3 a 4 centímetres d'espessor.

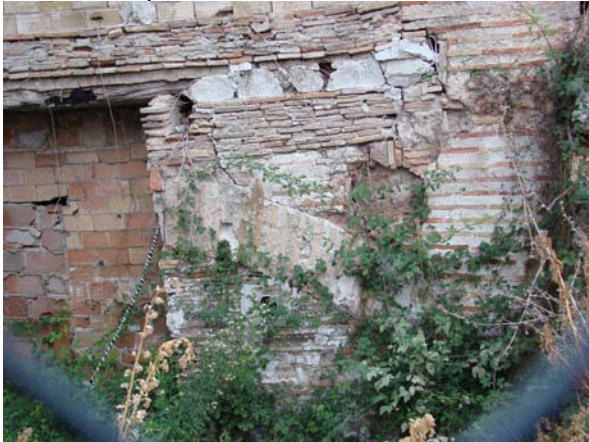
Resulta fins i tot increïble que haja arribat fins hui aquests restos d'arcs.

Amb la neteja del pati s'hauran de prendre mesures per tal de garantir l'estabilitat i seguretat de les restes d'arcs que hi queden. A més més de garantir l'estabilitat del forjat que descansa sobre la biga de fusta que serveix de llindar en el buit i la qual presenta un estat prou avançat de deteriorament.

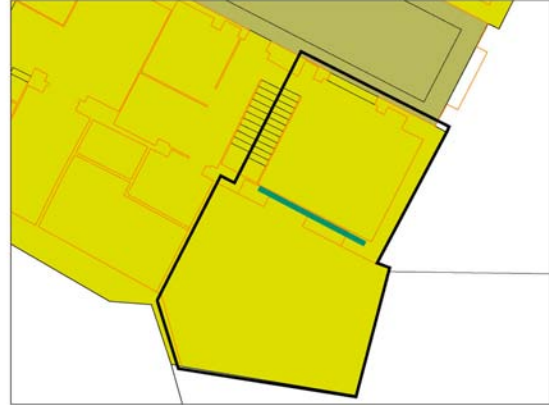
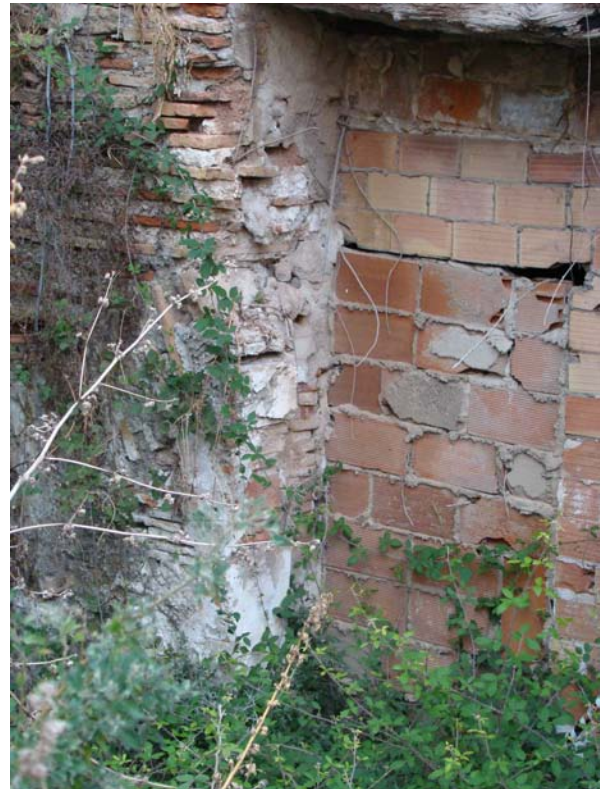
Restes de l'arc, tallat a ras del buit sense cap tipus de mirament. La fàbrica ja presenta problemes seriosos d'erosió tant de les peces de rajola com de les juntes de morter de calç.

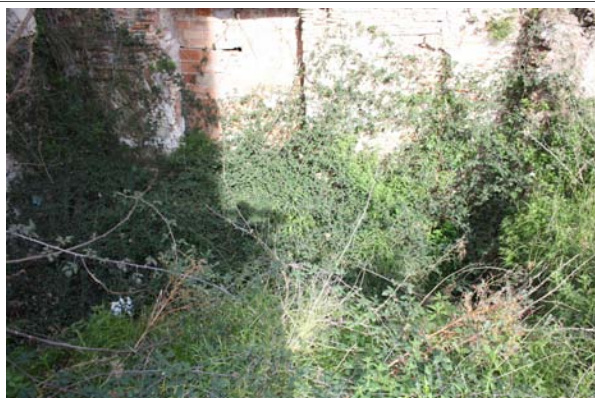
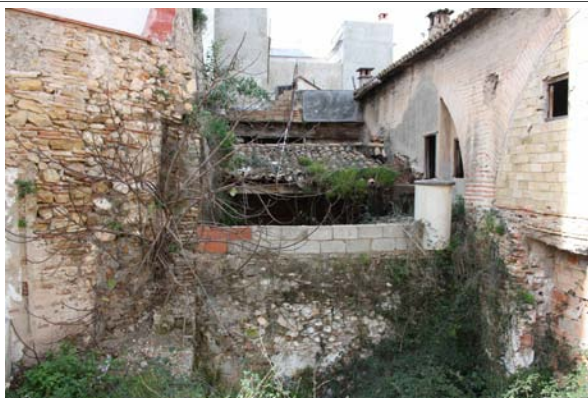
El pati posterior es troba ple de vegetacions que en aquesta fase deuen eliminar-se per que acceleren l'estat de deteriorament de l'edifici.

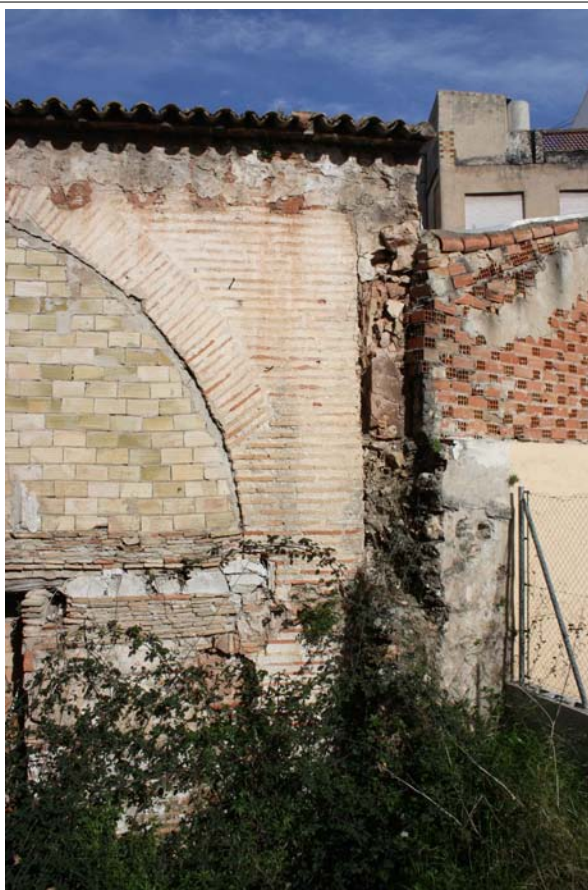
Aquesta imatge ens permet observar com el mur de tester de l'edifici, no està trabat amb la fàbrica de rajola dels arcs, de la mateixa manera que també és de pitjor qualitat constructiva, tipus tapial.

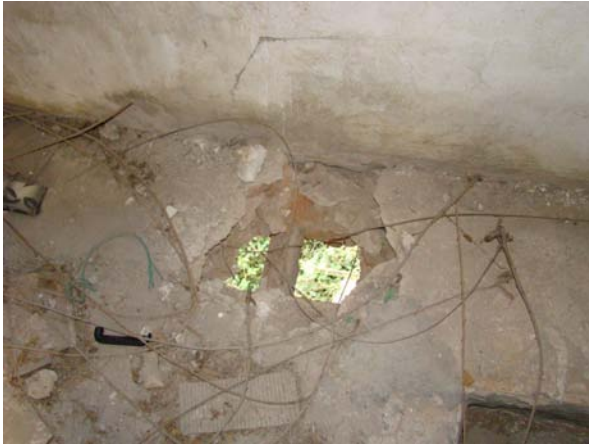
Buit en el forjat planta primera que recau sobre l'espai exterior que cobreix l'arc inferior posterior.

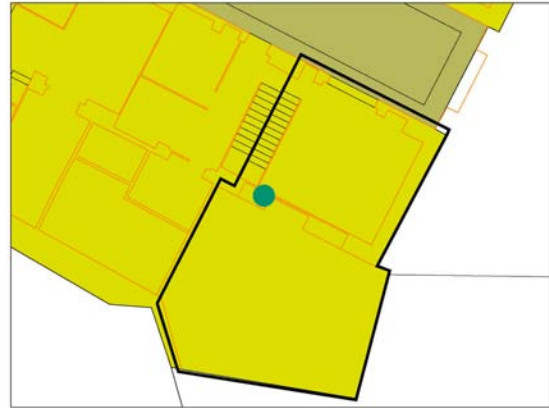
Aquest problema puntual ens serveix per tractar d'entendre la importància que comporta la neteja del pati i garantir l'estabilitat de l'arc inferior junt amb el llindar que té el buit d'accés al pati.
