Proyecto de Recuperación y Puesta en valor del Palau Comtal d'Oliva.

ANTEPROYECTO Memoria técnica

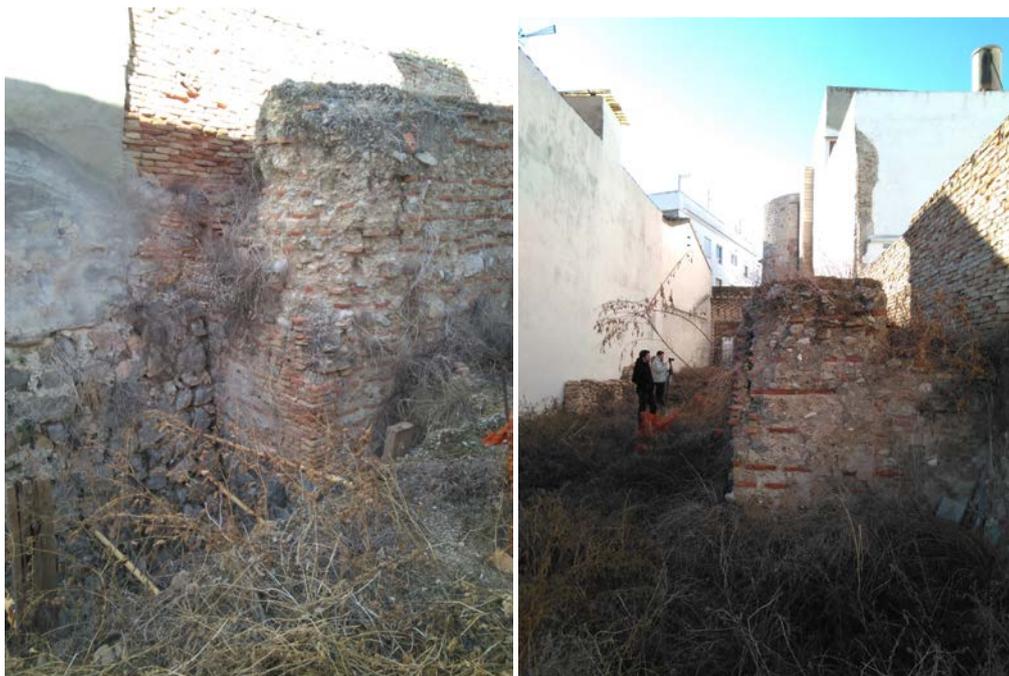
Torre central del foso oriental del Palau dels Centelles i Riusech d'Oliva.

causa principal del elevado grado de deterioro que observamos actualmente, ya que de esta torre que fortificaba el tramo central de la muralla oriental del palacio sólo quedan apenas 2 metros de altura. Además, existen varias grietas verticales y lo que es todavía más preocupante, **hay mermas importantes en la sección del muro de la torre** que aumentan la inestabilidad de este elemento representativo del antiguo palacio. Su coronación también está afectada por el abandono y el expolio, llegando a no tener ninguna protección y permitiendo que **el agua de lluvia se filtre hasta el interior de la masa de tapia erosionándola de forma irremediable**. Por ello, es realmente necesario actuar en este elemento defensivo y conseguir "congelar" su deterioro.

Cabe mencionar también que actualmente el foso es inaccesible y está colmatado por plantas y broza, impidiendo la correcta evacuación de aguas al exterior. Este estancamiento del agua de lluvia **está degradando notablemente el basamento de las estructuras murarias antiguas** que recaen al foso, al ascender por capilaridad esta agua por su interior, lo que provoca la disgregación de los morteros originales y la aparición de material biológico en forma de raíces que pueden llegar en ocasiones a deteriorar la piedra del basamento.

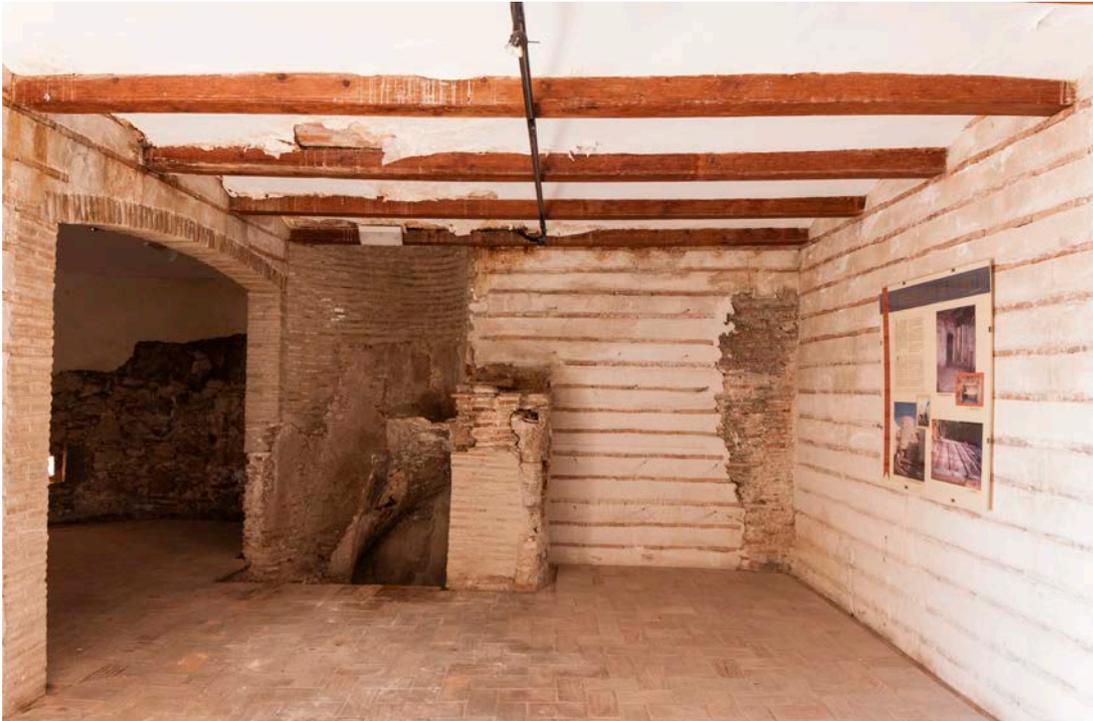
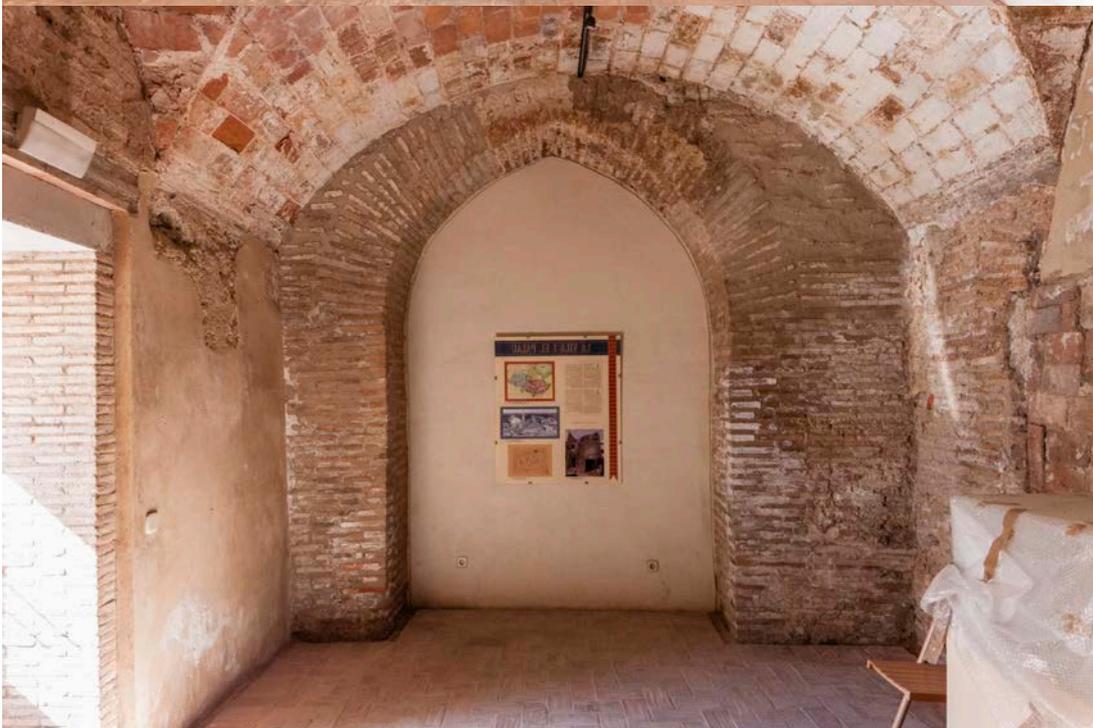
La Torre de la Comare se tuvo que cerrar al público hace unos años debido a las continuas **filtraciones de agua por su cubierta** que estaban provocando el deterioro de los muros de tapia, las bóvedas, los arcos y la escalera antigua de yeso de su interior.

A la izquierda, forjado de cubierta con fuertes desprendimientos en su revestimiento. A la derecha, la bóveda tabicada de planta baja donde se muestran los ladrillos erosionados debido a las filtraciones de agua de lluvia de la cubierta y por la presencia de humedad por capilaridad.

Los muros de tapia mixta de piedra y ladrillo con mortero de cal se encuentran bastante deteriorados, observándose incluso zonas con eflorescencias debidas a la presencia de sales en el interior de los arcos de ladrillo a rosca y en los muros que sostienen la Torre Comare. En la planta baja, el nivel de las sales ha llegado incluso hasta la totalidad de la altura del muro de tapia y en la bóveda tabicada que corona esta sala el alto nivel de humedad por capilaridad ha provocado el **deterioro y erosión de varios de los ladrillos macizos que forman la bóveda tabicada, situación que nos lleva a intervenir de urgencia para evitar posibles desprendimientos.**

La bóveda del interior del muro curvo de la Torre Comare, también ha sufrido los daños provocados por las continuas filtraciones de agua de lluvia, observándose el deterioro del mortero entre las juntas de los ladrillos dispuestos a rosca que construyen la bóveda.

Por ello, en el presente proyecto se pretende coser las grietas con varillas de fibra de vidrio y mortero de cal hidráulica muy diluido y además solucionar los problemas de filtración de agua de lluvia con la sustitución de la cubierta, asegurando así la conservación de esta importante pieza del antiguo palacio.

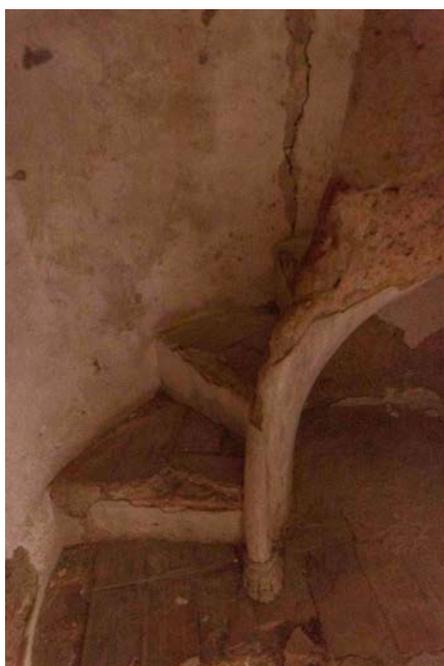
Escalera de caracol realizada en yeso. Torre Comare del *Palau dels Centelles i Riusech d'Oliva*.

Cabe mencionar también el **grave deterioro que sufre la escalera de yeso antigua** de subida a la cubierta de la torre. Este elemento de gran interés histórico-artístico-arquitectónico se encuentra en un estado de conservación bastante precario ocasionado por las continuas transformaciones de este espacio a lo largo del tiempo y por el abandono sufrido. Además, presenta **graves problemas estructurales** que han ocasionado la pérdida de su tramo superior. Se observa una **grieta vertical** bastante importante que muestra la inestabilidad de este elemento y también la del muro que la encierra, **debiéndose actuar de urgencia en el presente proyecto para evitar su pérdida.**

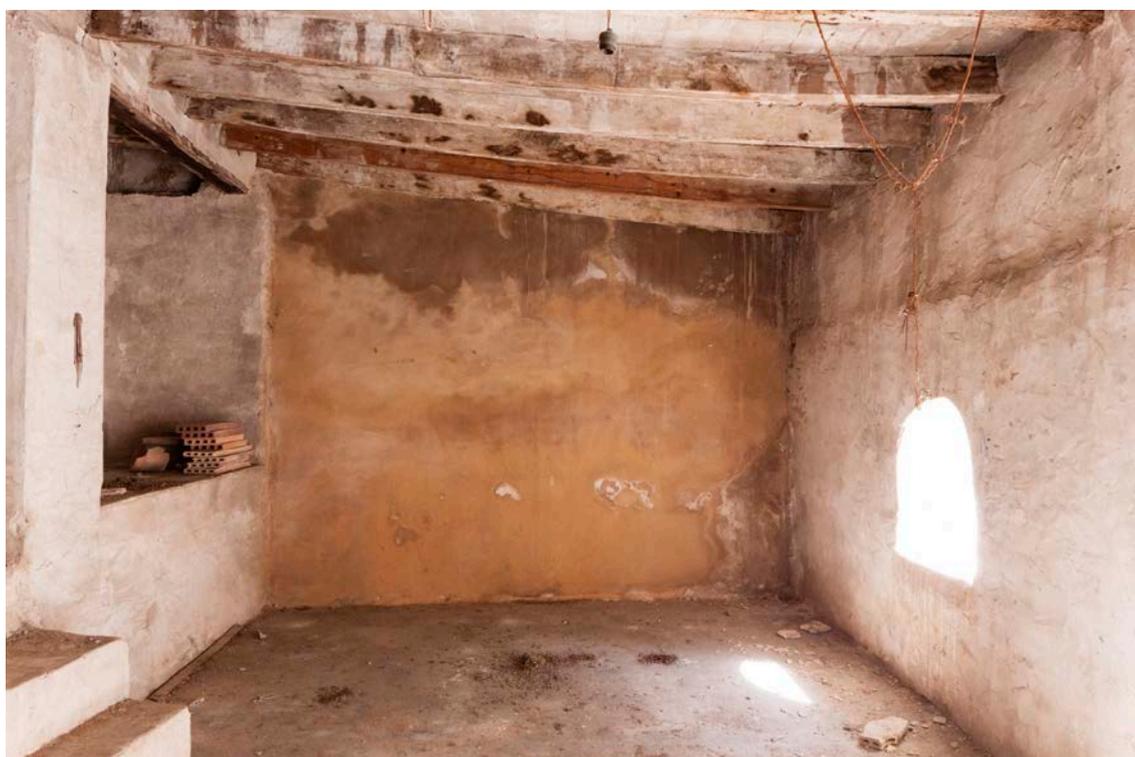
Estructuralmente, **este forjado se encuentra bastante flectado** debido muy probablemente a la escasa sección de las viguetas con respecto a la luz que tiene el espacio. Se pueden observar **fendas** en la mayoría de ellas así como una separación de éstas con el entrevigado realizado con un tablero de rasilla.

Nivel de deterioro del Interior de la Torre suroeste. Foto: el fabricante de esferas, 2017.

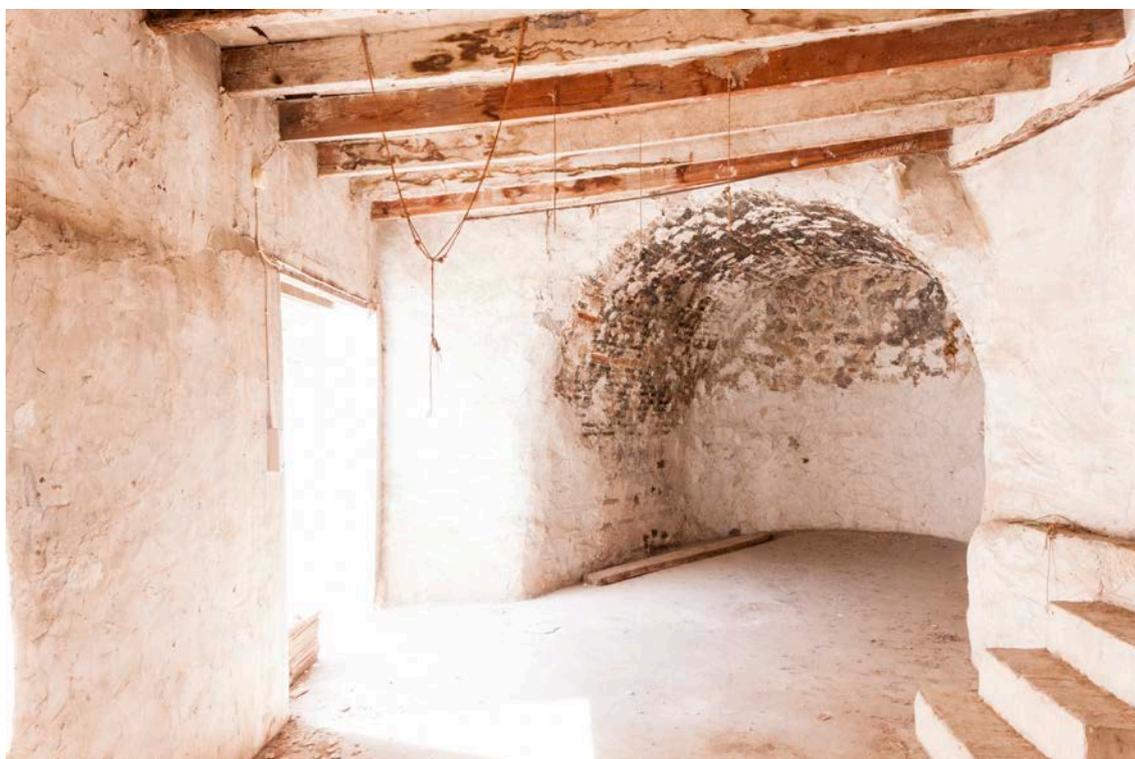
La bóveda de la torre suroeste, realizada con ladrillo a rosca, presenta un alto grado de humedad seguramente por no haber tenido una buena ventilación a lo largo de los años sumado a un uso no adecuado su valor patrimonial. Además, las **continuas filtraciones del agua de lluvia** por el escaso mantenimiento de estas piezas del palacio es otra de las principales causas de su deterioro. Los muros de la torre también han estado expuestos a continuas transformaciones al haber quedado parcialmente ocultos por las viviendas de principios del siglo XX, deteriorando su paramento original al realizarse sobre ellos varias capas de pintura.

Nivel de deterioro del Interior de la Torre suroeste. Foto: el fabricante de esferas, 2017.

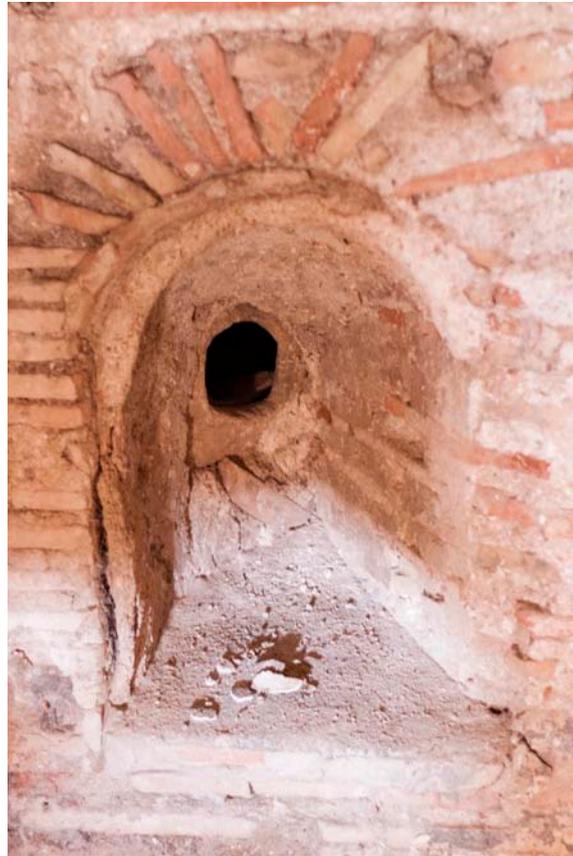
Detalle del interior de la Torre Comare. Estado de conservación.

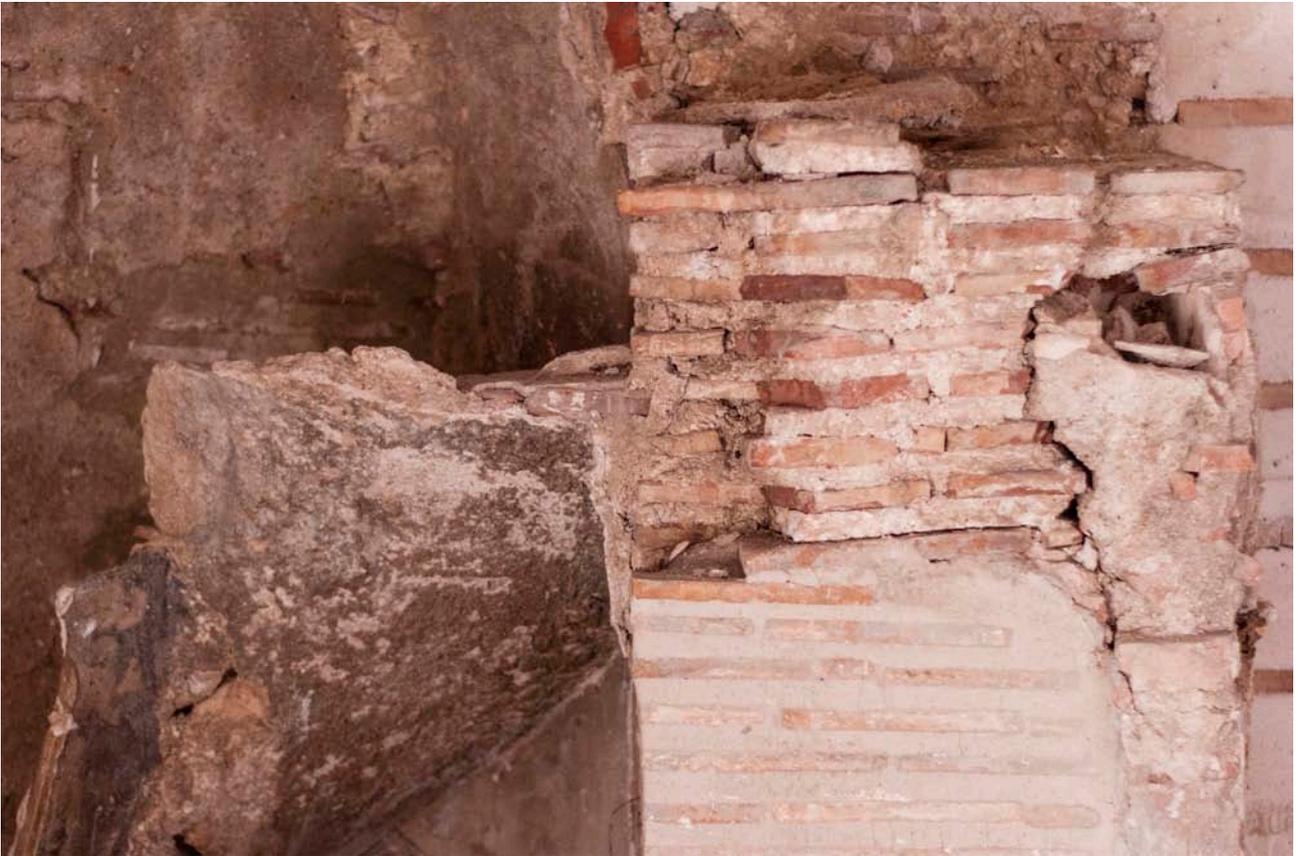
Detalle del interior de la Torre Comare. Estado de conservación.

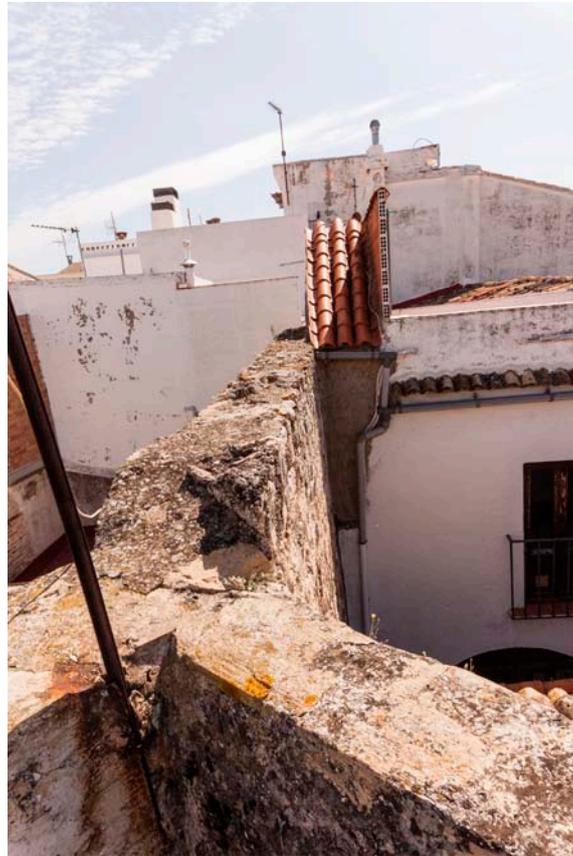
Detalle de la muralla del Palau Comptal. Estado de conservación.
