L'Enginy d'Oliva

El proyecto consiste en obras de emergencia de consolidación estructural de una parte del conjunto de casas que albergan el edificio del Enginy de Oliva. Se actuará en 3 de las 6 referencias o titularidades catastrales que albergan el edificio original de la fábrica de azúcar. En concreto las casas definidas con el número de policía 10, 12 y 14 de la calle de l'Enginy.

L'Enginy de Oliva

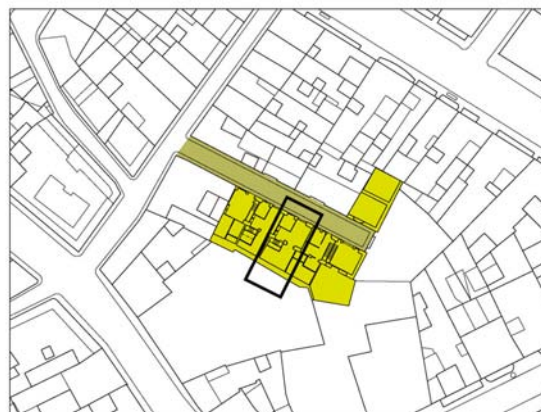
Casa nº10

La casa nº10 junt amb la 12 i la 14 són les que presenten majors danys i deterioraments, i per tant és on major intensitat de treball s'ha de dur a terme en aquesta fase. La casa nº16 és per a considerar-la a banda, per l'esta en el qual es troba. Els principals problemes són d'humitats i desprendiments de enlluïts recents que no tenen excessiu valor arquitectònic. Al pati és on major problemes tenim. A continuació van a detallar-se els principals que hem detectat. En primer terme caldria una neteja exhaustiva de tota la casa buidant tot allò que hi ha emmagatzemat.

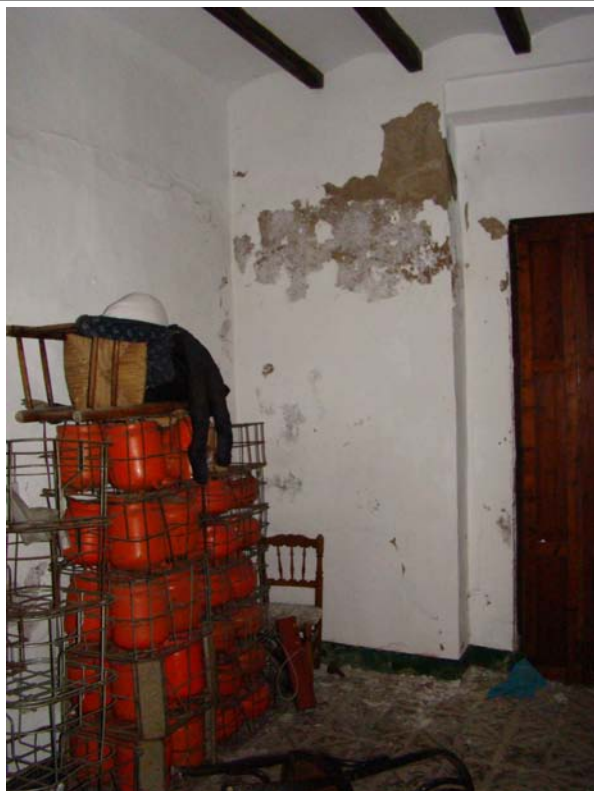
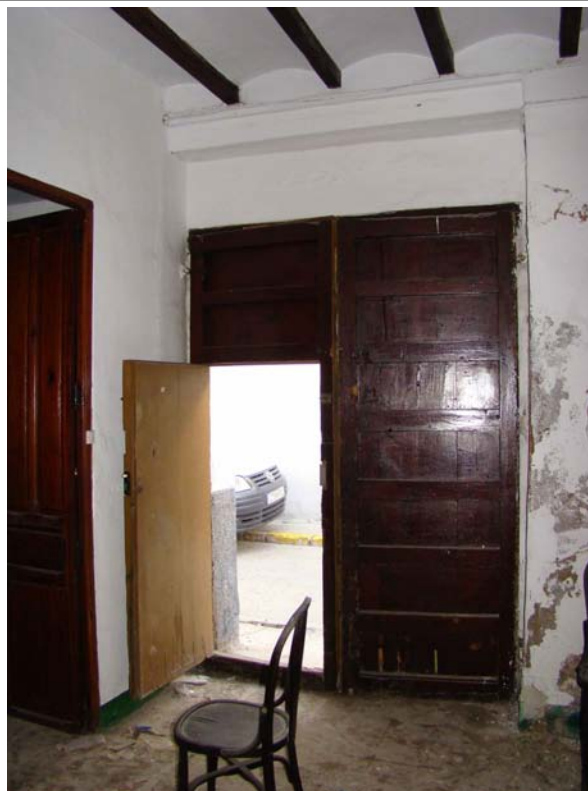
Principalment la casa està plena de diversos material, a exemple la imatge de l'esquerre. Hi ha mobles, restes d'obra, diferents deixalles.

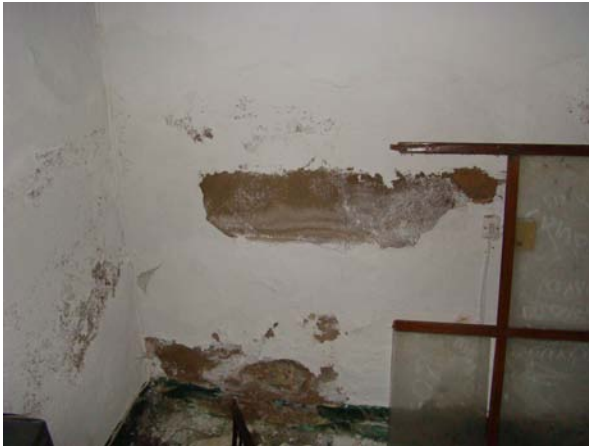
En la pilastra amb la casa nº12 tenim una humitat considerable, que ha produït esponjament considerable de la capa de lluïda i que afecta a tota la pilastra en concret, la qual com observem en la imatge se situa pràcticament tota a l'interior de la casa nº12. Els problemes d'humitats estan generalitzats per tot arreu en la planta baixa, de fet en la imatge inferior s'observa l'interior de la habitació que recau al carrer.

En principi no és una feina a realitzar en aquesta fase, en tant que les mesures per combatre la humitat són de major complexitat i requereixen d'intervencions més intenses i complicades, sols caldrà veure aquells punts on l'enlluït rebel·le danys de major consideració que pogueren estar afectant a les pilastres o bé a les dovelles dels arcs com veurem en les pàgines següents.

En la fase d'intervenció s'estudiarà més profundament quines solucions s'han de prendre sobretot en les referents a humitats per capilaritat en els suports en pilastres. En part aquestes solucions estaran supeditades al nivell resultant en que restarà l'edifici vist, segons la solució arquitectònica que es prenga en el conjunt.

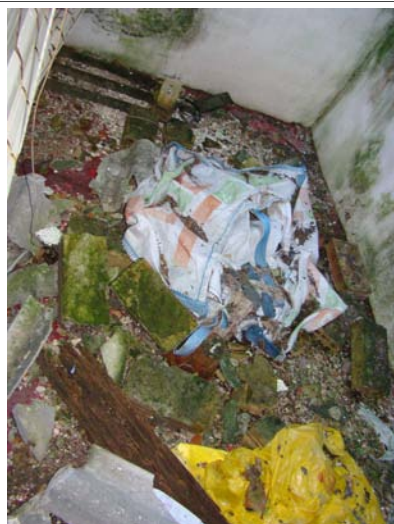
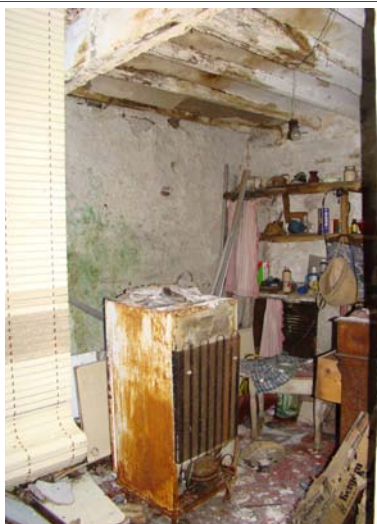
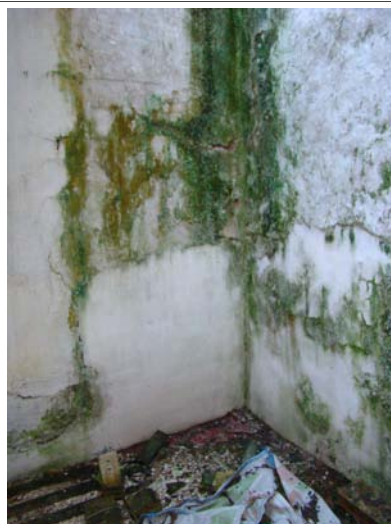
El cobert que té la primera part del pati es troba en un estat lamentable, i el perill d'enfonsament és patent.

La quantitat de deixalles es considerable, junt amb les cases 6 i 8 observem que els patis tenen nivells pròxims a l'interior de les cases i presenten acabaments amb paviment, en canvi tal i com s'observarà en les fitxes de les cases 12 i 14, a falta de dur a terme la neteja dels patis, totalment plens de vegetació, sembla que són patis amb terra, especialment la casa 14, amb un nivell molt profund de la cota del mateix respecte la casa, la qual cosa ens pot servir per analitzar la quota primària de l'edifici.

En les imatges anteriors s'observa els greus problemes de capilaritat que presenten els murs de delimitació del pati, on el morter de calç presenta gran quantitat de cobertures biològiques.

En la imatge de la dreta observem el mur del fons de la casa, amb la fàbrica vista de rajola. Presenta una altura considerable. De la mateixa manera els murs de tancaments entre cases tenen una presència considerable.

Caldrà dur a terme l'eliminació de la uralita mitjançant empresa qualificada per a la retirada d'amiant.

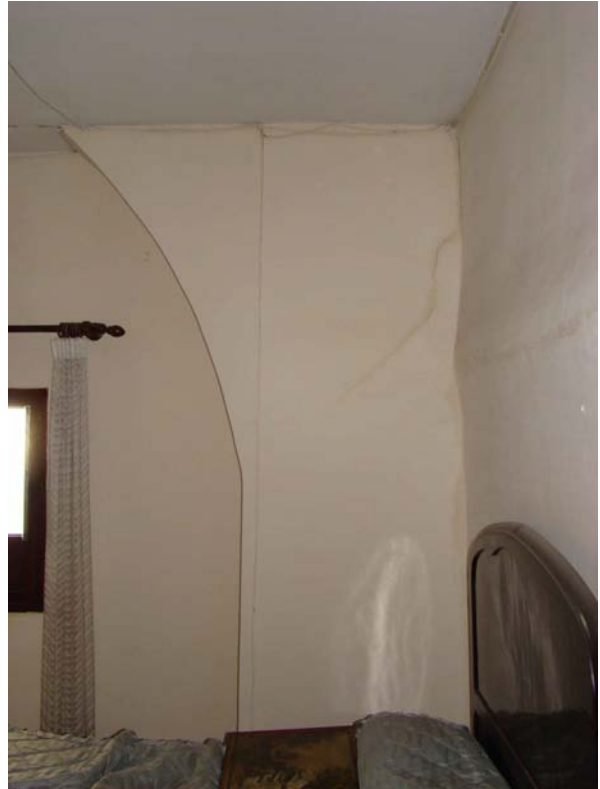
En quant a la mitjera amb la casa nº12 sobretot tenim per un costat en planta baixa humitats que també es donen sobre la mitjera amb la casa nº8, en planta primera observem en la imatge de la dreta la bigueta de fusta que delimita l'altura del fals sostre en la casa nº12. En principi no presenta excessius problemes.

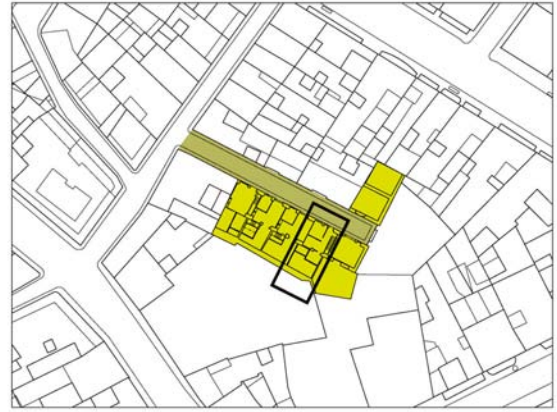
Casa nº12

Sin duda la casa nº12 es la más importante por lo que a restos originales de la Fábrica. En tanto que conserva de la misma manera que el resto los dos arcos superiores, al mismo tiempo conserva el inferior posterior y gran parte del inferior de la calle; además a falta de realizar los pertinentes estudios necesarios, parece que el forjado que tenemos de la planta primera, es el original, al menos por su disposición lo parece, y su naturaleza constructiva, nos enseña un forjado importante desde el punto de vista de las medidas y la solución utilizada, por tanto puede tratarse de un tramo original del edificio.

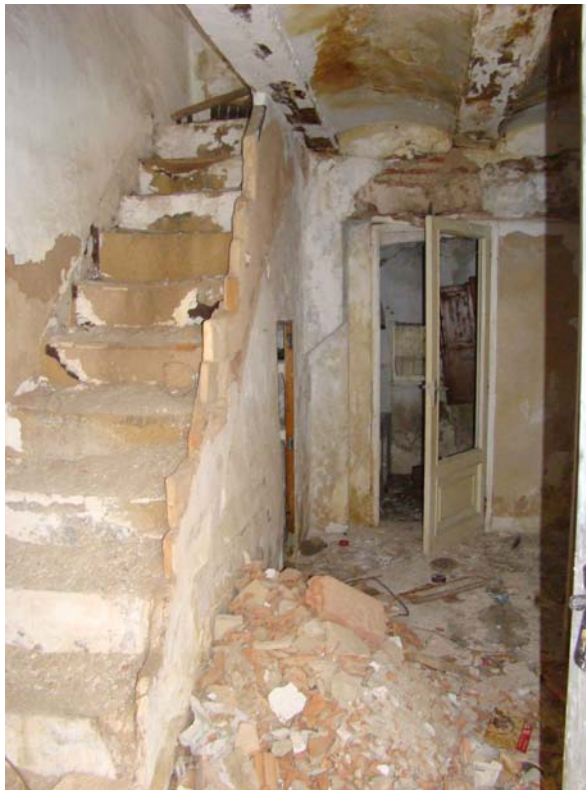
Vista actual desde la entrada a la casa con el arco inferior al fondo sobre el dintel de la puerta.

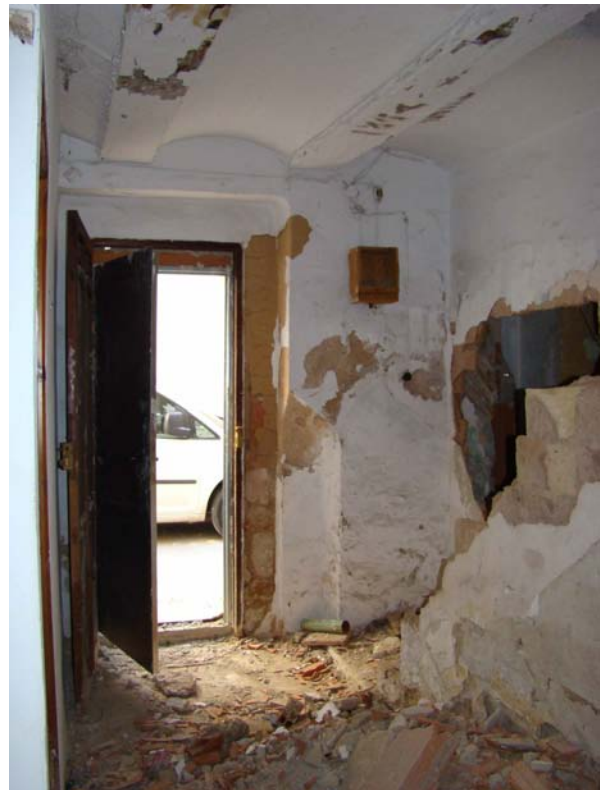
Vista desde el interior hacia la entrada. En la parte derecha se observa el arranque del arco inferior.

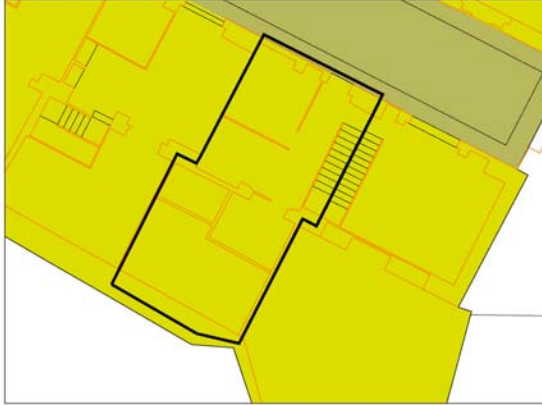
Ahora bién por contra también es la casa con más problemas, tanto desde la propia cubierta, que ya presenta síntomas de hundimiento parcial, problemas de humedades, de obra deteriorada, vegetaciones en el patio interior, problemas de estabilidad del arco inferior posterior y por tanto del forjado original, etc.. Por tanto siendo la casa con mayores restos originales necesita de esta primera fase de intervención. En primer lugar tenemos el arco inferior posterior, el único junto con el de la casa nº16 que aún se conserva.

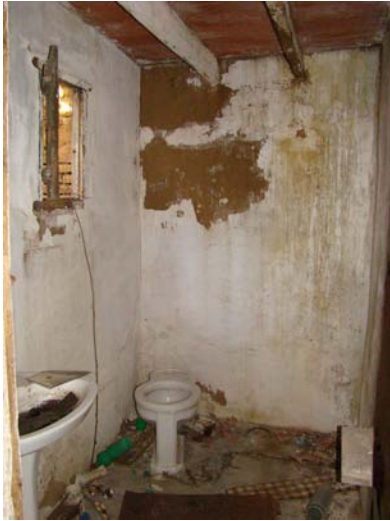
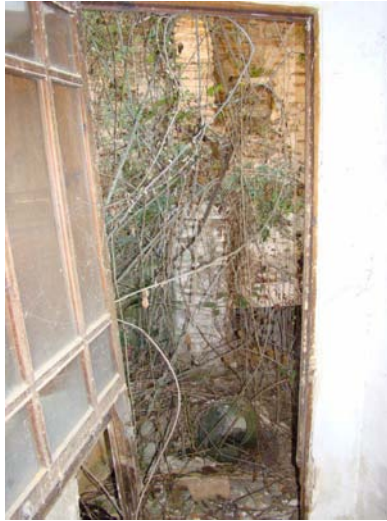
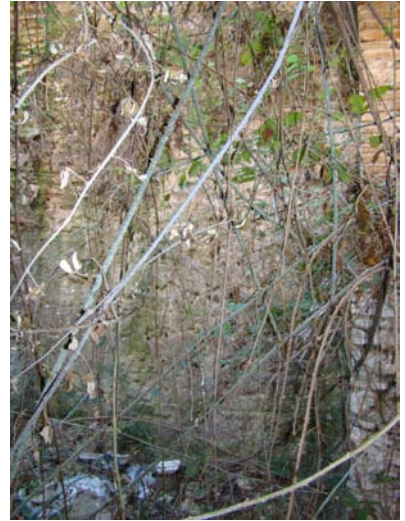
En la parte del patio tenemos un primer cuerpo formado por una cubierta de fibrocemento que hemos visto en una imagen anterior, un anexo de obra que es el baño que observamos en la fotografía superior izquierda, y después tenemos el patio con el muro de fondo de casa rodeado de vegetación.

En principio los anexos posteriores presentan problemas más serios de estabilidad, principalmente un hundimiento de la cubierta que veremos más adelante en una de las imágenes. Tal vez sería conveniente eliminar este anexo derribándolo para evitar que se produzca un colapso posterior. Además sobre la cubierta de fibrocemento tenemos un depósito de agua también de fibrocemento, que está sobrecargando esta con el peligro de hundimiento.

La situación posterior es de ruina considerable, pero en esta primera fase interesaría sobretodo la limpieza del patio eliminando las vegetaciones, y vaciando el patio y la casa de todos aquellos restos de obra y mobiliario existentes por todos los sitios.

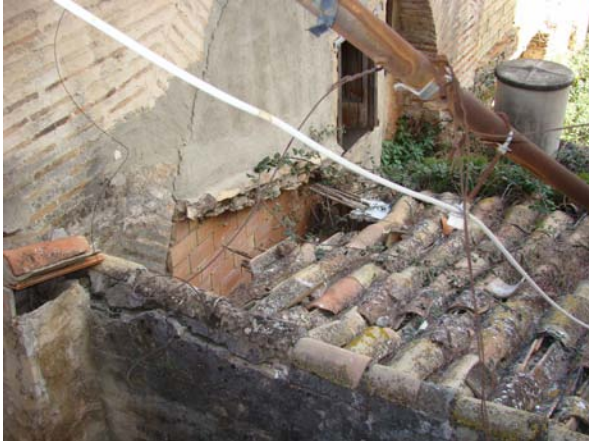
La vegetación incluso se ha desarrollado sobre la cubierta inclinada de tejas del anexo del patio, de forma que ha levantado gran parte de las tejas provocando el hundimiento de parte de la cubierta como se ha comentado antes, imagen inferior.

Esta cubierta tapa el año que hemos visto en la imagen de la página siguiente solo que aquel presenta un falso techo en horizontal como si de una cámara de aire se tratara, de forma que desde dentro del baño no se observan los daños que presenta la cubierta.

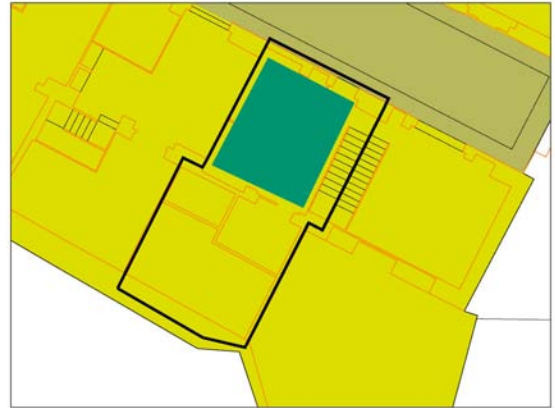
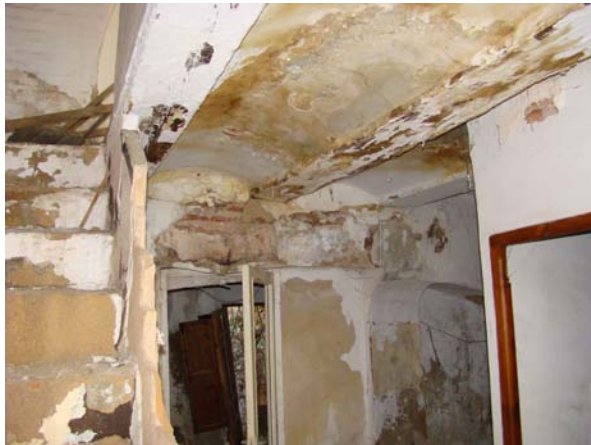
Otro aspecto importante de esta casa lo tenemos en el forjado de la planta baja. Tenemos unas viguetas de anchura d 20 centímetros con un canto que aún no podemos determinar. Y la distancia entre las viguetas es considerable de alrededor de un metro. metro.

Vista del forjado desde el hueco de la escalera, que coincide con la proyección de la pilastra entre las cases nº12 y nº14.

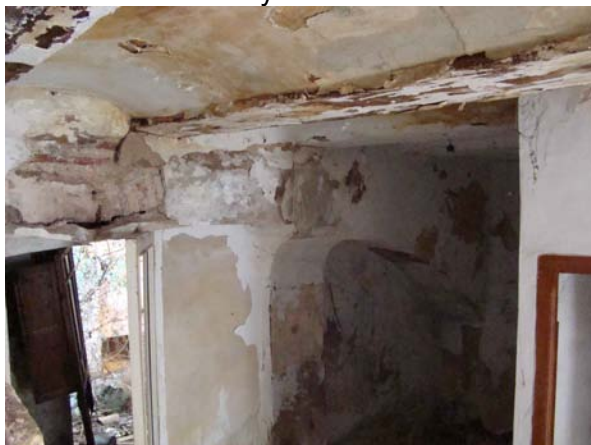
Vista del forjado.

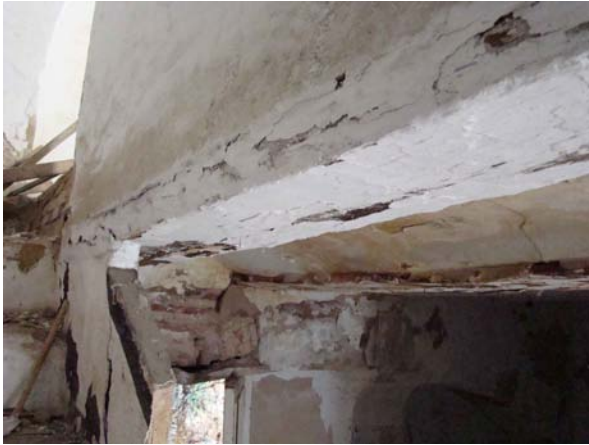
En el hueco que tiene el forjado para el desarrollo de la escalera se observa la vigueta, en apariencia tenemos un tablón aproximadamente de 20 centímetro de anchura y un canto de visible de 7 centímetros.

En principio todo y la suciedad que presentan las viguetas no parece que estén dañadas, hay que realizar los pertinentes ensayos de madera para ver el estado el que se encuentran sobretodo por la presencia biológica en las cabezas de empotramiento de las viguetas sobre los arcos.

La flecha y deformaciones que presentan no son excesivamente preocupantes, no parece que hayan sufrido estados últimos de esfuerzos, más bién todo lo contrario.

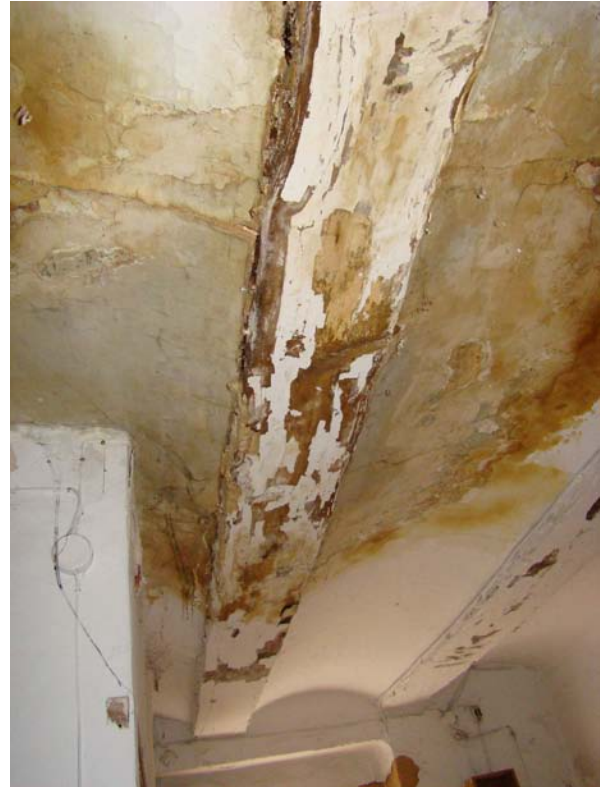
Les biguetes del forjat són d'unes dimensions considerables.

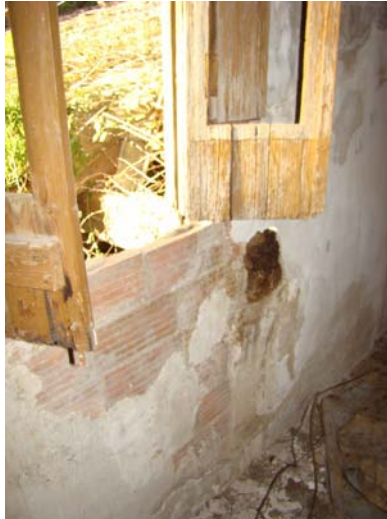
Fusteria exterior i barandats de tancament de façana

Tal i com ocorre en gran part de les cases els tancaments exteriors solen ser fulles molt toves, d'espessors limitats, compresos entre 3 i 4 centímetres, i en molts casos amb una simple lluïda interior, que nuga la fàbrica. Solen presentar deformacions patents pel propi moviment que han patit en aquest cas els murs amb arcs, com ja hem vist en les fitxes d'exterior.

En aquest cas inclús la fusteria exterior està totalment assolada, amb la qual cosa les inclemències del temps estan deteriorant amb major grau l'interior de l'edifici, en aquest cas caldria col·locar encara que foren taulers de fusta per evitar les entrades d'aigües i vent a l'interior de la casa.

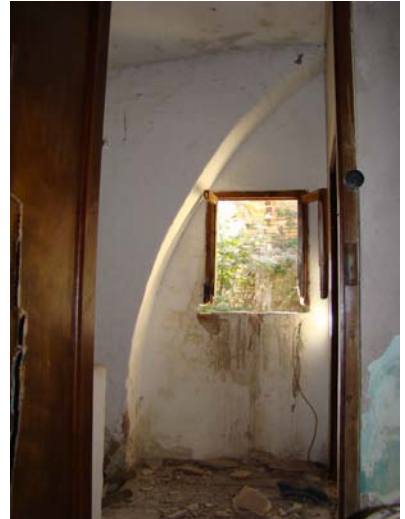
Vista de l'arc posterior amb les restes d'entrada d'aigua.

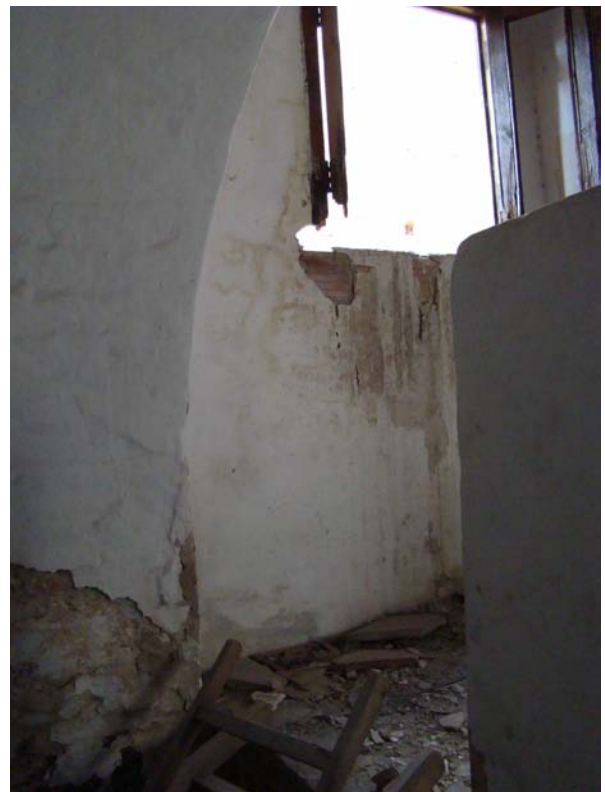
En la planta primera i com ja s'ha comentat en la pàgina anterior, tenim que a la façana principal ocorre el mateix amb la fusteria.

També s'estan produint filtracions d'aigua pels buits amb els pertinents danys que allò comporta. La planta té gran quantitat de restes de deixalles i algun que altre moble.

El principal problema que tenim a la planta primera és el fals sostre format per canyís amb algeps que se suspèn de la coberta inclinada mitjançant unes corretges de fusta, i que pel fet que la coberta ha patit un enfonsament d'una bigueta i un tram de tauler, s'està produint l'entrada d'aigua i l'arruïna del fals sostre.

Pel fet que s'ha d'escometre actuacions en la coberta per tal de reparar l'entrada d'aigua, caldria eliminar una part del fals sostre per a permetre l'accés a la coberta per tal d'estabilitzar la bigueta que ha cedit, i tapar el tauler per tal d'evitar l'entrada d'aigua i permetre que la coberta funcione correctament.

El buit hauria de ser més o menys un quadrat de 2 metre per dos metres al voltant del buit que s'ha produït, en part per que el fals sostre està ajudant a sostenir les parets que tanquen les mitgeres amb les cases tant la nº10 com la nº14, com veurem en la pàgina següent.

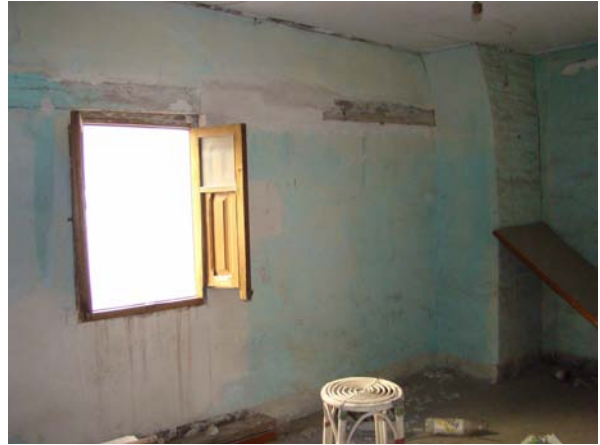
Vista de l'arc costat dret. Casa nº14.

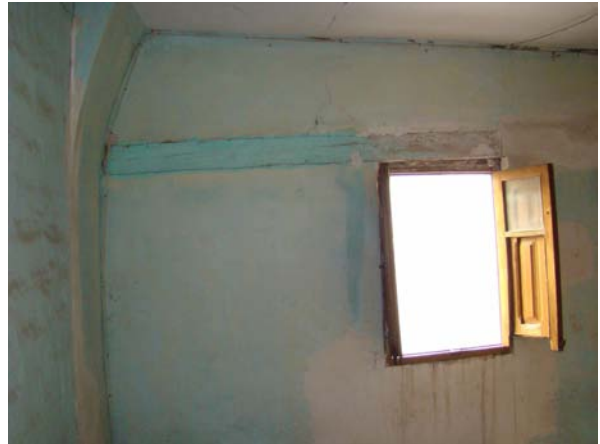
Vista de l'arc costat dret. Casa nº10.

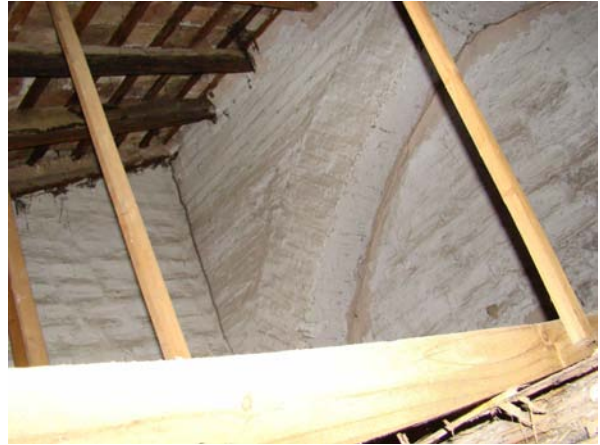
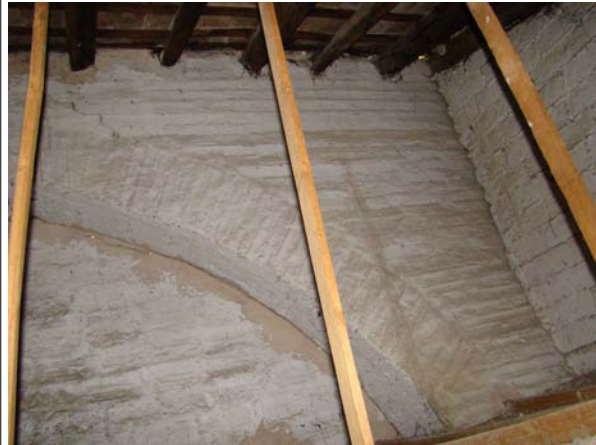
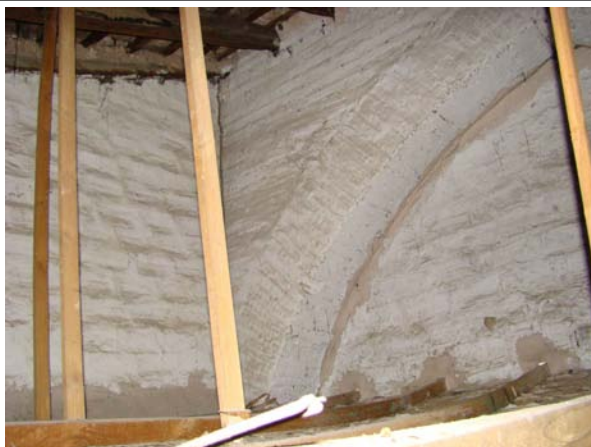
En quant al fals sostre la fusta que el configura es veu en bon estat tot haver-hi patit una considerable flexió com observem en les fotos inferiors.

Sistema horitzontal del fals sostre.

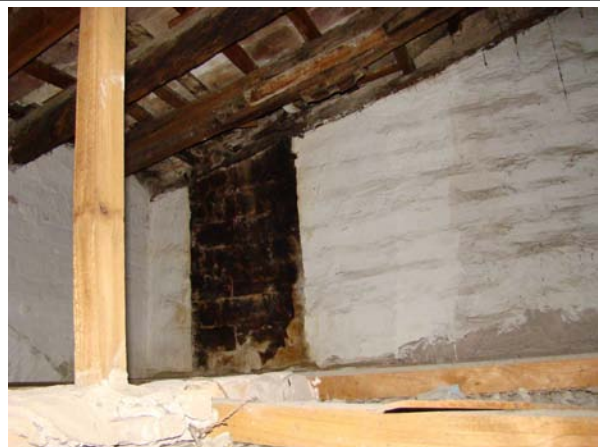
Restes d'una antiga llar

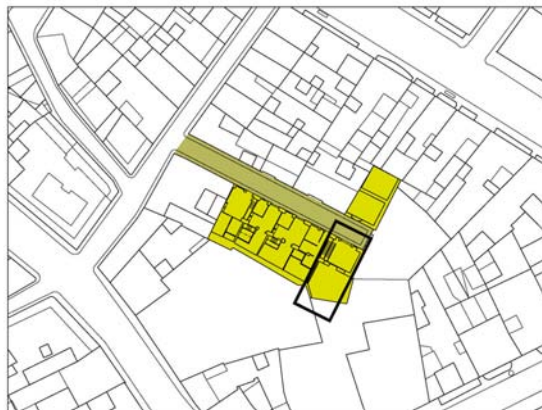
Casa nº14

A més a més l'estat de deteriorament junt amb la resta de escombraires és considerable com s'observa a peu de pàgina.

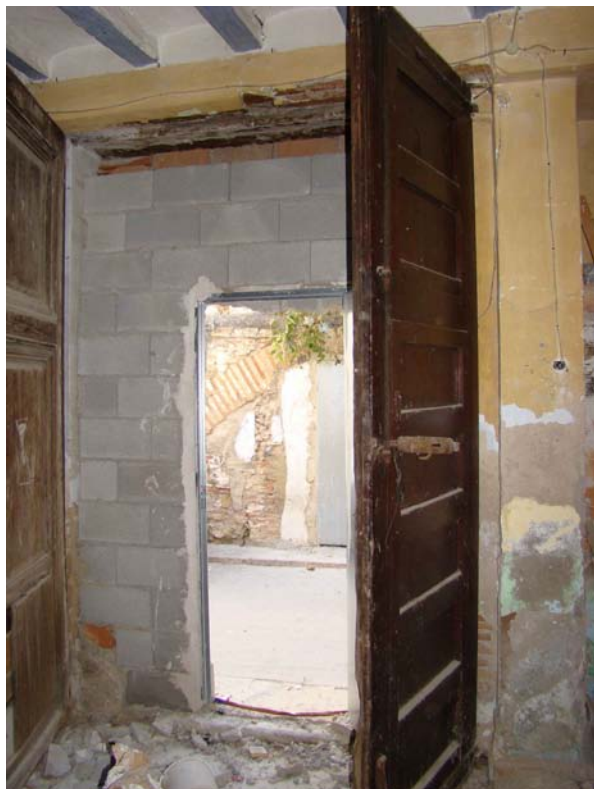
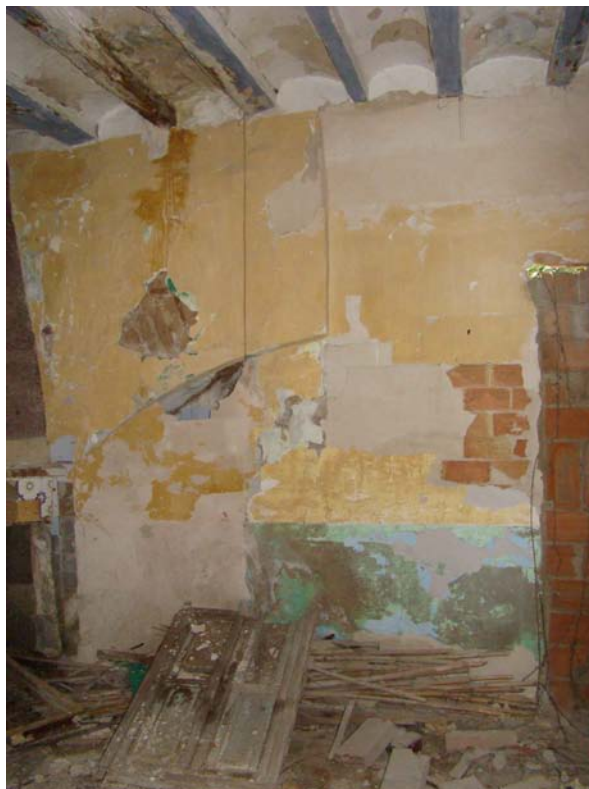
Dalt podem veure la façana principal i la posterior amb la presència i absència dels arcs, junt amb la resta de escombraires.

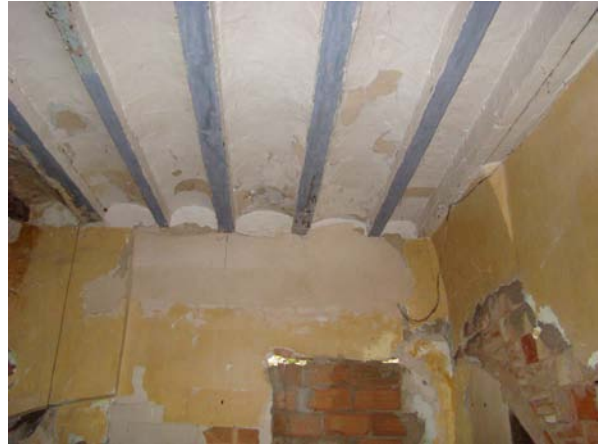
El recolçament del forjat respecte l'arc és considerable si ho comparem amb la casa nº12

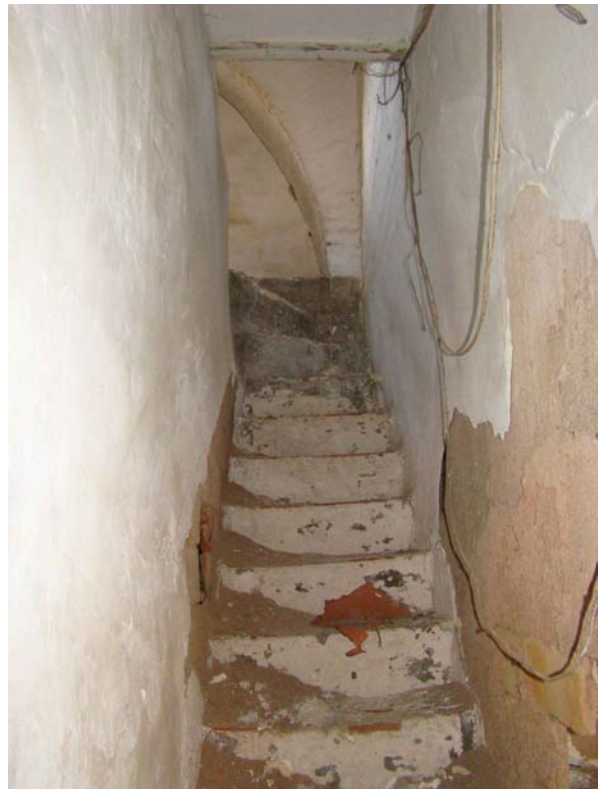
L'escala que porta a la planta primera. L'estabilitat de la mateixa és prou acceptable fet fet que aquestes voltes de rajola són molt resistents.

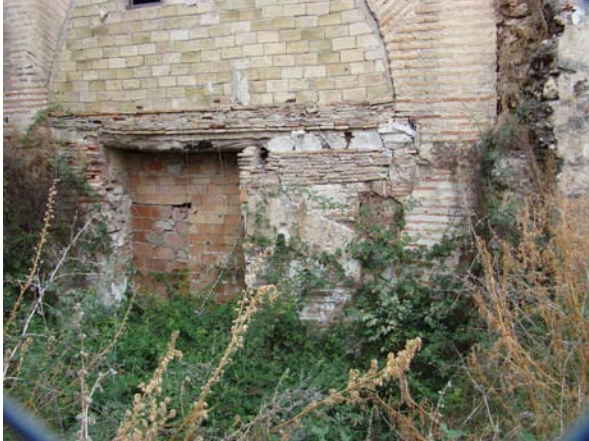
L'arc inferior posterior ha patit les mateixes amputacions que la resta d'arcs.
Mitjançant pilars de rajola s'ha fet descansar l'arc i entre pilars s'ha eliminat aquest per tal d'obrir buits ja sigui portes o finestres.

Observem a cada costat del buit com l'arc arriba i desapareix.

Amb la neteja del pati s'hauran de prendre mesures per tal de garantir l'estabilitat i seguretat de les restes d'arcs que hi queden. A més més de garantir l'estabilitat del forjat que descansa sobre la biga de fusta que serveix de llindar en el buit i la qual presenta un estat prou avançat de deteriorament.

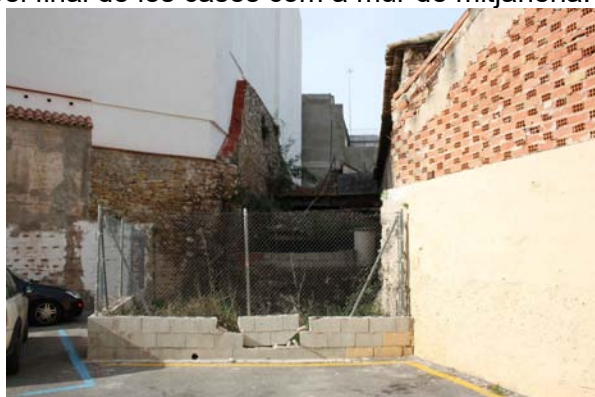
En la imatge de la dreta observem com el mur tester s'ha tallat a ras de la façana posterior i com en la imatge inferior falta la cantonada que tancava l'Enginy i el seu pati. També es veu el mur que tancava el pati de l'edifici que discorre pel final de les cases com a mur de mitjaneria.

A més a més observem com els murs que separen els patis de les cases són murs sòlids que han permès nugar la façana posterior amb el mur del fons de tanca del pati, la qual cosa ha donat una major estabilitat al conjunt.

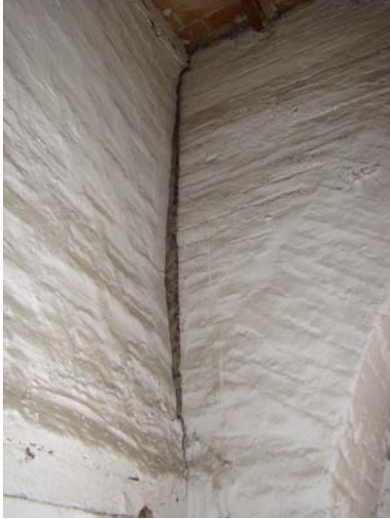
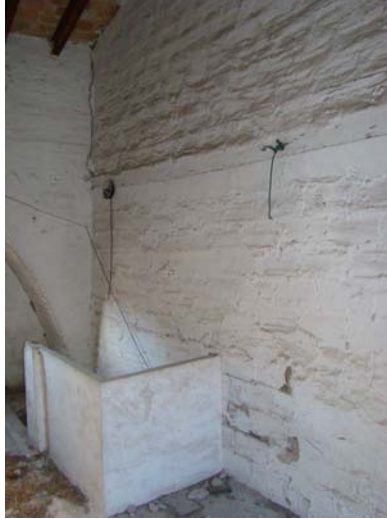
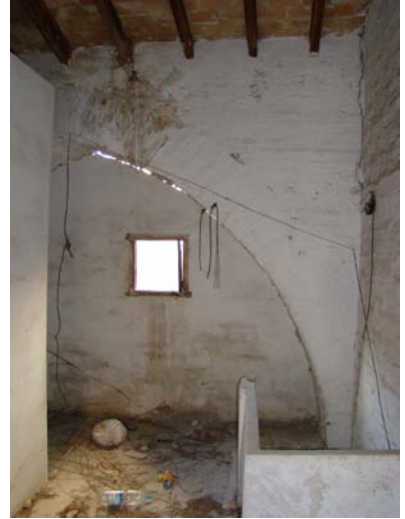
En aquestes imatges observem la lleugeresa dels barandats que tanquen tant els arcs com les separacions amb la casa nº12, i com han patit deformacions i readaptacions a les noves sol·licitacions en que s'han vist forçats. En alguns casos els barandats s'estabilitzen sols per la pròpia presència de llüides de morter o algeps, que fan de màxim sobre els elements pesats del conjunt.

Resulta increïble la capacitat d'estabilitat que presenten totes aquestes fàbriques, la qual cosa ens indica la necessitat urgent de prendre mesures d'immediat per tal d'intervindre en el conjunt.
